## 케이시모빌리티·기아 자발적 시정조치(리콜)

- 총 5개사 10개 차종 59,782대 자발적 시정조치
- 자동차리콜센터([www.car.go.kr](http://www.car.go.kr))에서 리콜대상 여부 확인 가능

□ 국토교통부(장관 원희룡)는 케이시모빌리티(주), 기아(주), 혼다코리아(주), 비엠더블유코리아(주), 한국토요타자동차(주)에서 제작 또는 수입·판매한 10개 차종 59,782대에서 제작결함이 발견되어 자발적으로 시정조치(리콜)한다고 밝혔다.

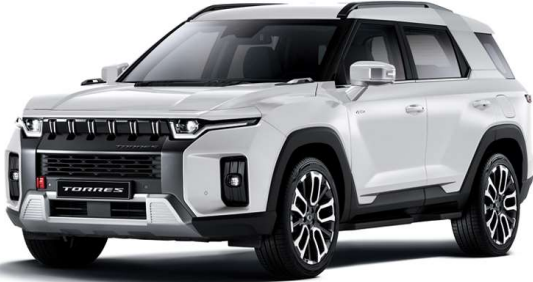
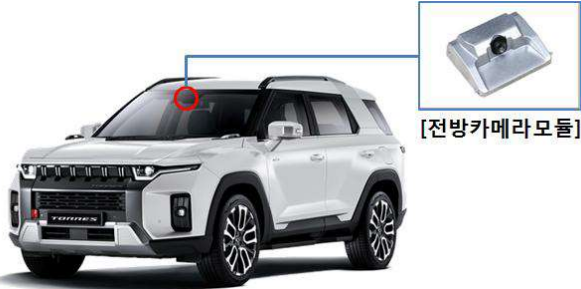
| 대상 자동차(토레스) | 결함장치(전방카메라모듈) |

| 차명(형식) | 결함장치 | 제작일자 | 대상대수 |
|---|---|---|---|
| 토레스 | 전방카메라모듈<br>* 전방카메라모듈 소프트웨어 설계 오류로 차선유지 기능(운전자지원 침단조향장치) 작동시 운전자가 일정시간 핸들을 잡고있지 않아 기능이 해제될 경우 경고음이 정상적으로 작동되지 않는 안전기준 부적합 | '22.07.05. ~ '23.12.03. | 56,225<br>1,878(미판매) |

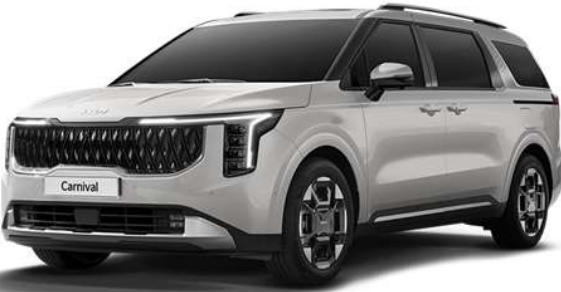
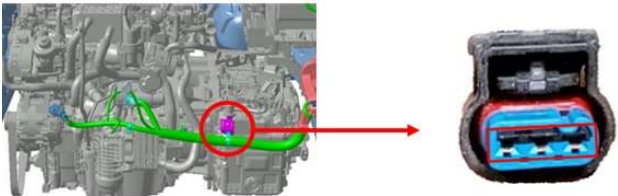
| 대상 자동차(카니발) | 결함장치(연료 분사 제어센서 연결 커넥터) |

| 차명(형식) | 결함장치 | 제작일자 | 대상대수 |
|---|---|---|---|
| 카니발 | 연료 분사 제어센서 연결 커넥터<br>* 엔진 내 부품(연료 분사 제어센서 | '23.10.16. ~ '23.11.17. | 865<br>10(미판매) |

| 차명(형식) | 결함장치 | 제작일자 | 대상대수 |
|---|---|---|---|
| | 연결 커넥터) 제조 불량으로 차량이 멈출 가능성 | | |

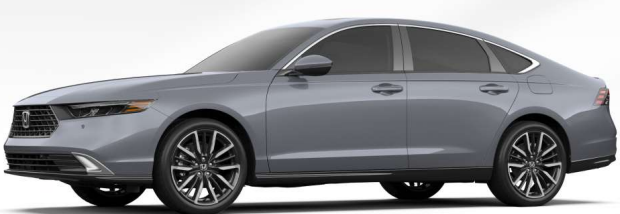
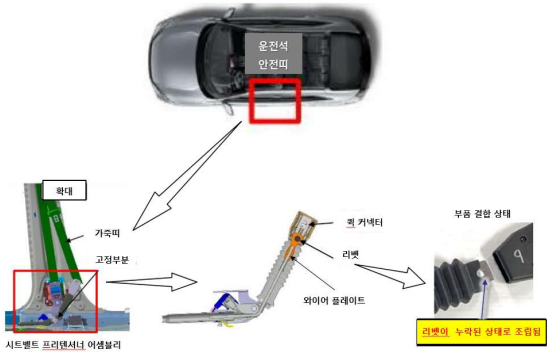
| 차명(형식) | 결함장치 | 제작일자 | 대상대수 |
|---|---|---|---|
| ACCORD HYBRID | * 운전석 안전띠 고정장치 제조 불량으로 운전석 안전띠가 견고하게 고정되지 않는 안전기준 부적합 | '22.10.13. ~ '23.09.26. | 164<br>450(미판매) |

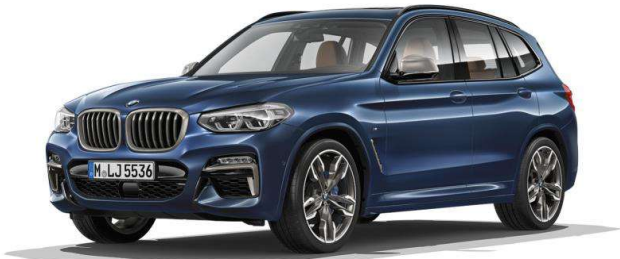
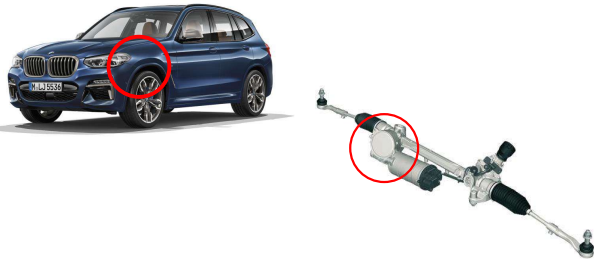
| 대상 자동차(BMW X3 xDrive20i) | 결함장치(조향장치 연결 기어 모터) |

| 차명(형식) | 결함장치 | 제작일자 | 대상대수 |
|---|---|---|---|
| BMW 320i Sedan MX | * 조향장치 연결 기어에 부착된 모터의 고정 불량으로 지속 운행 시 모터가 이탈되어 기어 손상 등 조향력 상실로 안전에 지장을 줄 가능성 | '23.09.21. ~ '23.10.17. | -<br>3(미판매) |

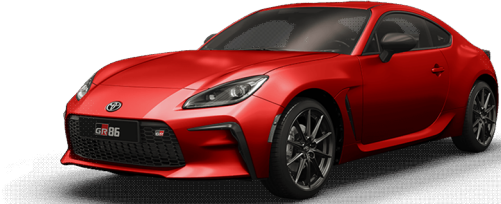
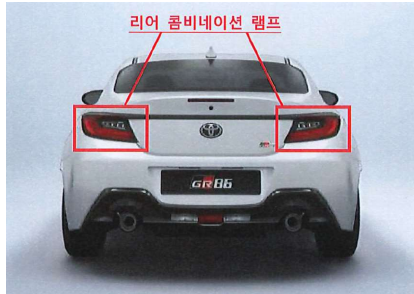
| 대상 자동차(토요타 GR86) | 결함장치(뒷면 등화장치(리어 콤비네이션 램프)) |

| 차명(형식) | 결함장치 | 제작일자 | 대상대수 |
|---|---|---|---|
| 토요타 GR86 | 뒷면 등화장치(리어 콤비네이션 램프)<br><br>* 뒷면 등화장치의 설계 오류로 방향 지시등 및 비상점멸표시등이 일시적으로 점등되지 않아 안전에 지장을 줄 가능성 | '21.11.12. ~ '22.04.14. | 36 |
