# 감 사 보 고 서

－ 민자고속도로 안전관리실태 －

2021. 7.

감 사 원

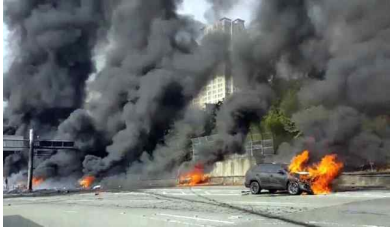
| 사고일자 | 사고 내용 | 사고 현장 모습 |
|---|---|---|
| 2017. 11. 2. | <b>■ 로터널 앞(지방도 1020호선) 사고</b><br>- 방청유 등 7.5톤을 적재한 화물차가 중앙분리대를 들이받은 후 폭발·화재 발생<br>- 일부 적재 용기가 반대차선으로 낙하하여 맞은편에서 오던 차량에 화재 발생<br>- 사상자 10명(사망 3명, 부상 7명), 차량 10대 소실 | |

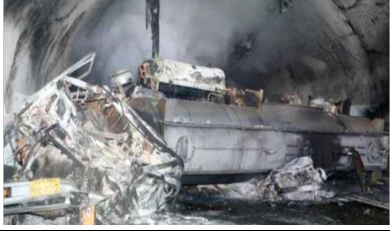
| 사고일자 | 사고 내용 | 사고 현장 모습 |
|---|---|---|
| 2020. 2. 17. | <b>■ 순천-원주 고속도로 상행선 로터널 사고</b><br>- 차량의 안전거리 미확보 등으로 탱크로리를 포함한 다중(32대) 추돌 사고 발생 및 인화성 물질이 폭발<br>- 사상자 48명(사망 5명, 중상 2명, 경상 41명) | |

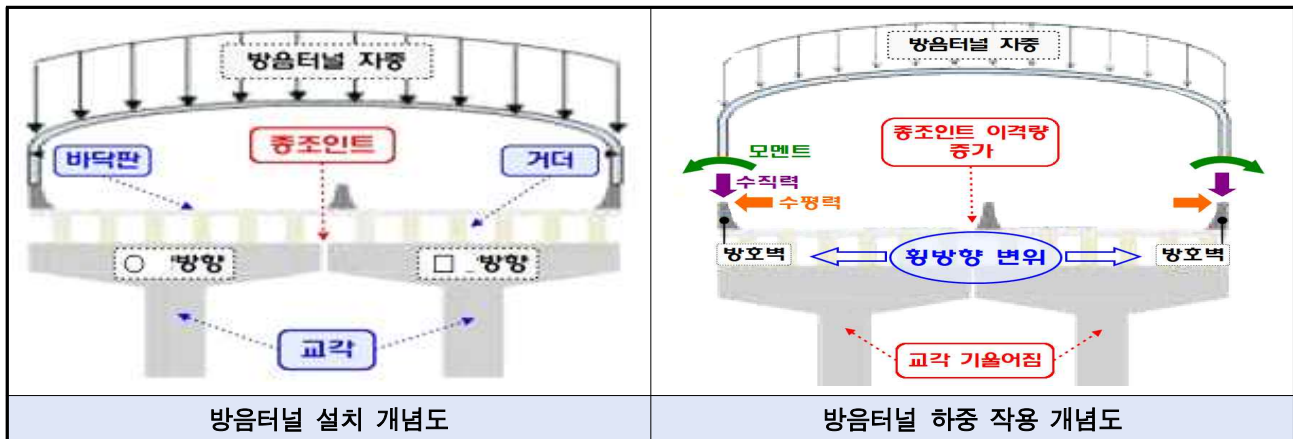
[그림 15] 방음터널 설치 및 하중 작용 개념도

○○교는 2017년 6월까지 교각, 거더, 바닥판 공사 등이 완료된 후 2017년 7월부터 8월 중순까지 [그림 15]와 같이 양방향 편측(방호벽 상단)에 지지하는 형태로 교량 전체 구간의 상부에 아치 형태의 양방향 일체형 방음터널(이하 “방음터널”이라 한다)이 설치되었는데, 설치 이후 방음터널 자중으로 인하여 교량의 양방향 편측에 수직·수평력과 모멘트하중이 작용함으로써 교각이 외측으로 기울어지고 종조인트 이격량이 증가하는 등 횡방향 변위가 발생하였다.

주: 방음터널의 부재는 H형강이고 창호는 폴리카보네이트(투명판)이며 방음터널 자중에 의해 작용하는 하중은 길이 2.5m당 각각 수직력 22.60kN, 수평력 18.55kN, 모멘트 29.57kN·m임

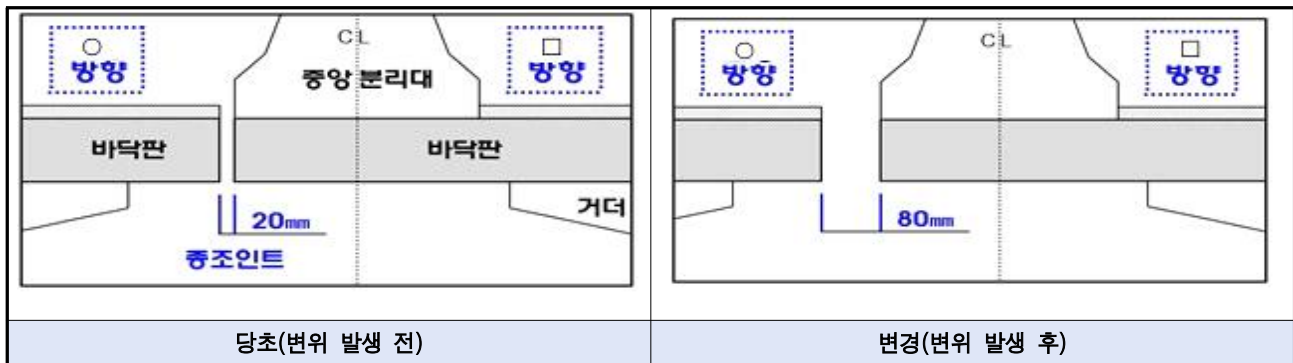
[그림 16] 교각 P10(중점 측) 종방향 조인트 이격량 증가 현황(2017년 8월)

○○교의 방음터널 설치공사가 종료된 직후인 2017. 8. 18. 교량 전체에서 횡방향 변위가 발생하여 교각이 기울어지고 종방향 조인트 이격량이 증가하였으며 특히 교각 P10(중점 측)의 경우 [그림 16]과 같이 종방향 조인트 이격량이 당초 20mm(설계도서 및 시공 기준)에서 80mm로 증가되었다.

주: 2017년 6월 실시한 초기점검 당시(방음터널 설치공사 전)에는 횡방향 변위가 발생하지 않았음

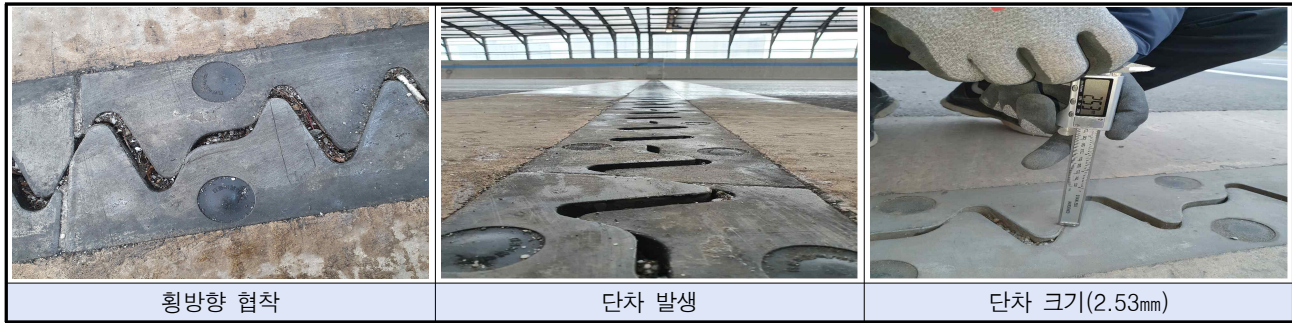
[사진 3] ○ 방향 교대 A2 신축이음장치에 발생한 결함

주: □ 방향 교대 A2 신축이음장치의 경우 횡방향으로 협착되어 있으나 단차는 발생하지 않았음  
 자료: 감사대상기관 제출자료 재구성

이와 같이 ○○교에 방음터널 설치로 인하여 횡방향 변위가 발생한 이후 교각의 기울어진 상태를 반영한 구조안전성 검토 및 이에 따른 보수·보강공사 등이 실시되지 않은 채 불안정한 상태로 관리되고 있고, 향후 교각과 신축이음장치 및 교량받침 등에 발생한 결함이 심화되어 교량의 안전성이 더욱 저하될 우려가 있다.

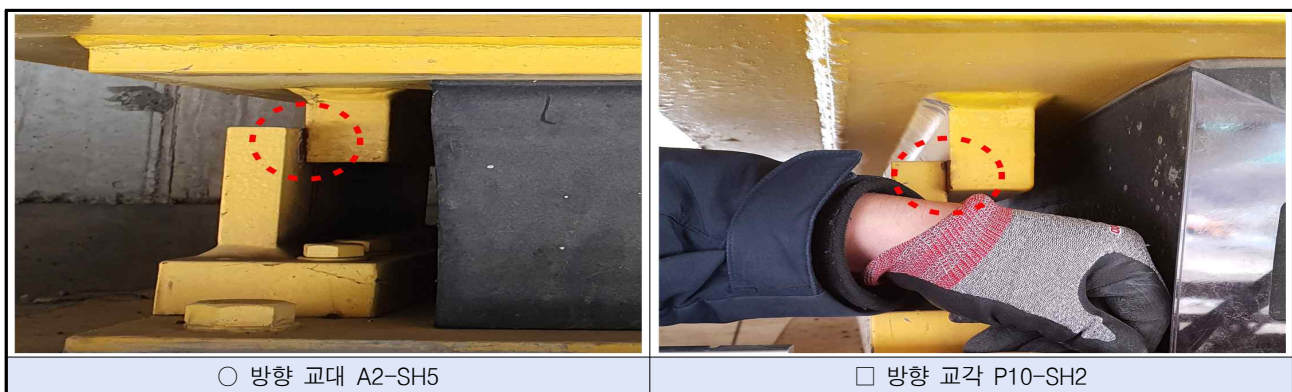
[사진 4] 교량받침 이동제한키 밀착 등의 결함

또한 교량받침<sup>54)</sup>(3개소, ○ 방향 A2-SH5 및 P10-SH5, □ 방향 P10-SH2)의 경우 [사진 4]와 같이 이동제한키<sup>55)</sup>가 밀착된 부위의 도장이 벗겨졌고 이 부분에 부식이 진행된 것이 확인되었는데 이는 구조물의 횡방향 변위 발생 및 증가에 따라 교량받침에 횡방향으로 과도한 하중이 작용하여 이동제한키가 밀착되었고 이동제한키가 강하게 밀착된 상태로 거더 등 교량 상부구조가 교축 방향으로 신축함에 따라 발생한 결함으로 판단되며 향후 교량받침에 파손<sup>56)</sup>이 발생할 가능성이 있었다.

- 54) 교량의 상부구조를 지지하면서 완충기능을 통해 상부구조의 하중이 하부구조에 직접 전달되지 않도록 하는 장치로 탄성패드와 이동제한키 등으로 구성됨  
 55) 교축직각방향으로 일정량 이상의 이동을 제한하기 위해 교량받침의 상·하부판에 췌기 형태로 각각 설치하였으며 이동제한키 간의 간격은 14mm임  
 56) 시설물안전법 제22조 제1항 및 같은 법 시행령 제18조 제1항에 따라 시설물의 구조안전에 중대한 영향을 미치는 것으로 인정되는 결함임
