국토부 중앙지하사고조사위,

8.3일 양양군 지반침하 사고 조사 결과 발표

- 건설현장 시공 부실이 원인 ... 지하안전 강화방안 등 함께 발표 -

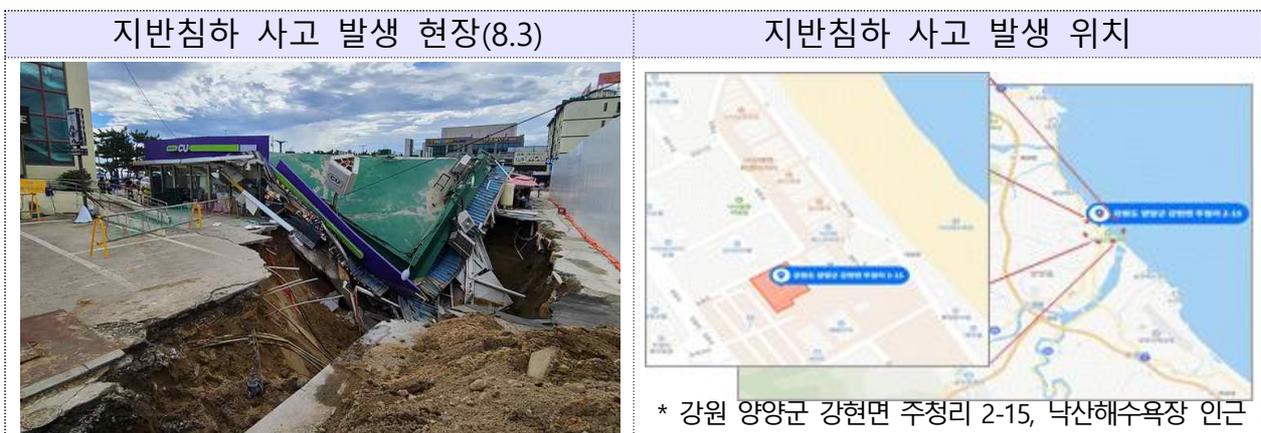
* (사고개요) 양양군 낙산해수욕장 인근 생활형 숙박시설 신축 현장에서 지반 침하 사고 발생(8.3, 면적 96m²×깊이 5m), 편의점 붕괴(인명피해 無)

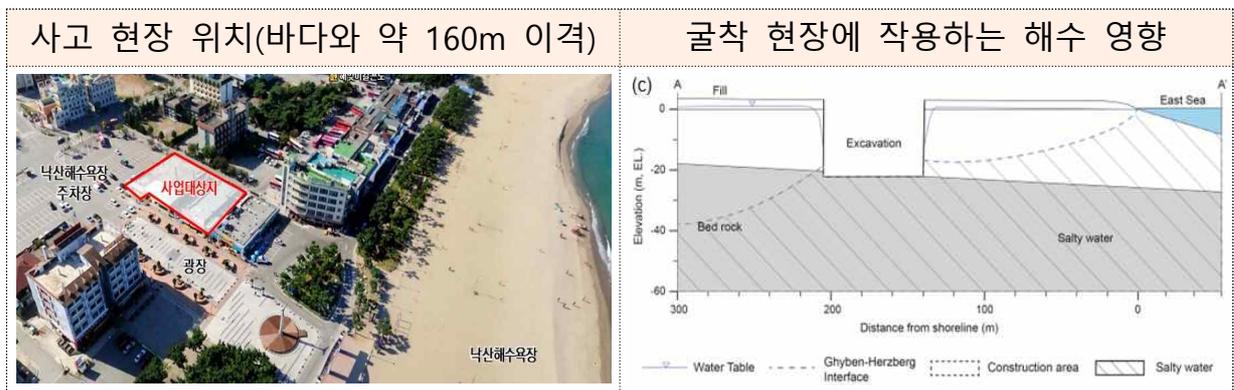
- ① **(현장 여건)** 사고 현장 일대는 해안가의 느슨한 모래지반으로, 토사가 유실되기 쉬우며 바다 영향으로 지하수 유동량도 많아 지하 개발 시 단단한 화강·편마암으로 구성된 내륙보다 높은 수준의 시공 품질·안전 관리가 필수적인 지역이다.

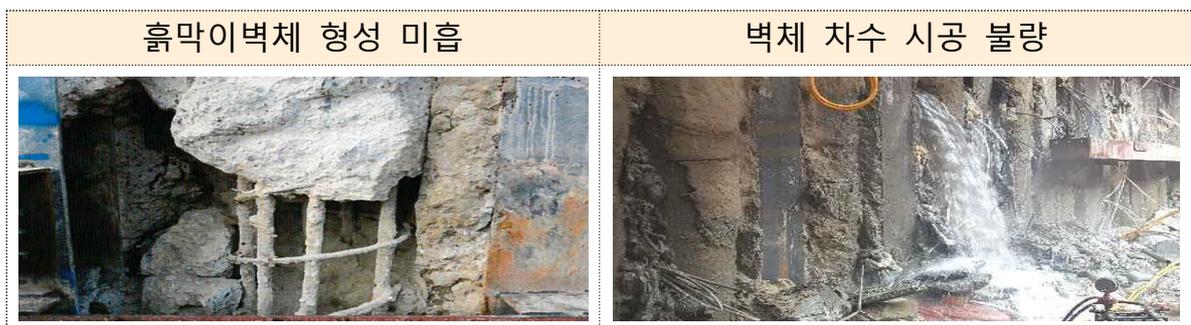
- ② **(시공품질 미흡)** 시공사 등은 이러한 현장 특수성을 충분히 고려하지 않고 시공하였고, 이로 인해 ‘가설 흠막이벽체*’에 작은 틈새가 발생하여 주변 지하수·토사가 일부 유입되는 등 시공 불량으로 이어지게 되었다.

- 시공 관리 소홀로 인한 ‘재료분리(시멘트·골재가 섞이지 않고 굳는 현상)’로 흠막이벽체 형성이 미흡하였고 차수 시공*도 부족해 벽체 사이로 주변 지하수·토사가 유입 (→ ‘21.12월부터 ‘22.5월까지 소규모 지반침하가 수차례 발생)

* 차수(지하수 차단) 공법 설계 변경 시 지반여건 고려 부족 및 시공 성능 시험 누락

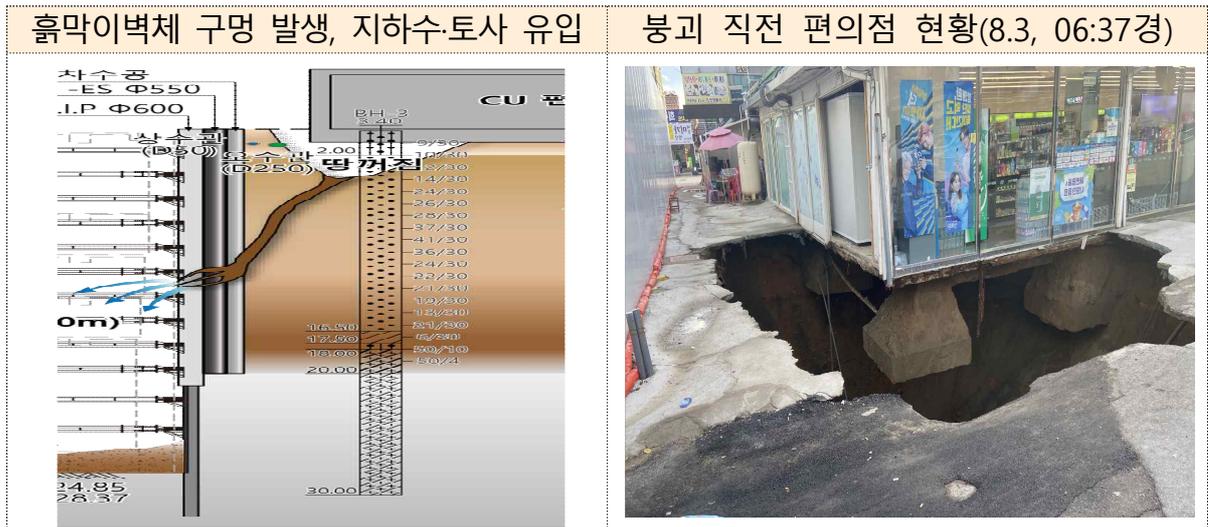
- 한편, 시공사는 시공 불량을 인지하였음에도 국부적 보강만 진행하는 등 땀질식으로 대처하였으며, 이후 공사 지연 만회를 위한 단기·집중 공사로 흙막이벽체와 주변 지반이 추가 악화되는 원인을 제공하였다.
- 이러한 시공 부실이 누적되며 8월 3일 흙막이벽체에 구멍이 형성, 주변 지하수·토사가 급속히 유입됨과 함께 지반에 대규모 침하(96m² × 5m, 06:37경)가 발생하면서 편의점 붕괴(06:45경)로 이어지게 되었다.

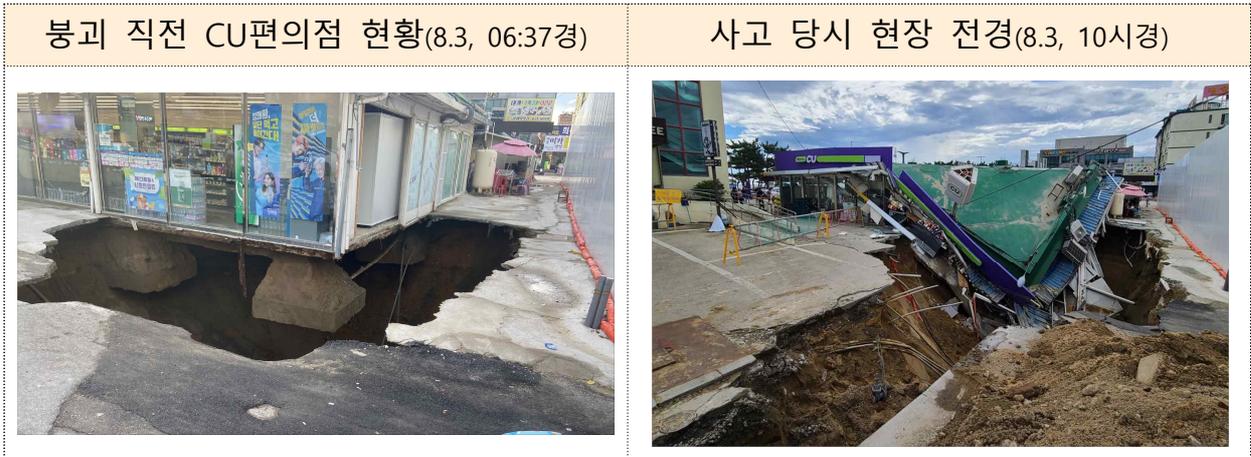
3-3 사고 발생

※ 면적 96m² × 깊이 5m 싱크홀 발생(인명피해 無, 인근 편의점 붕괴)

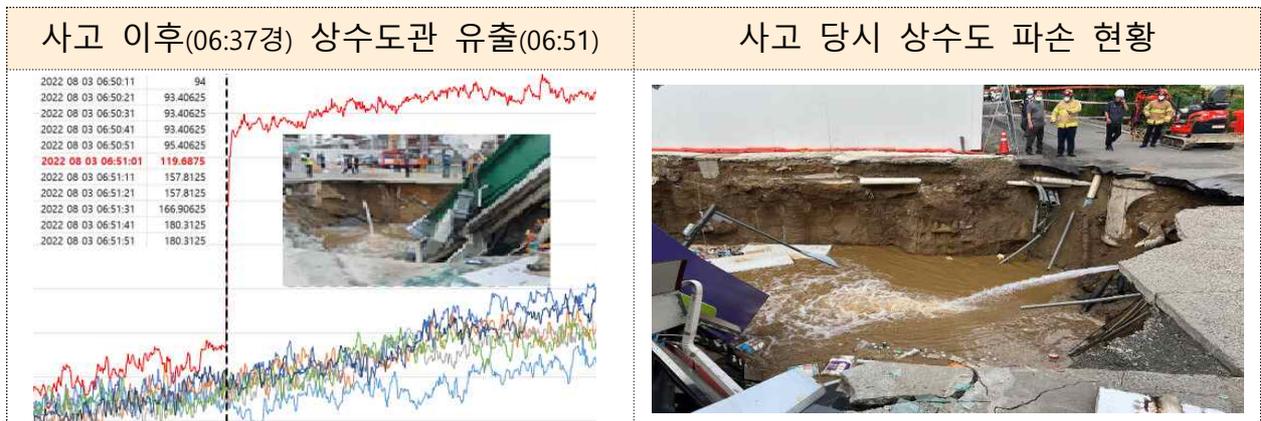
※ (상·하수관 영향)
