구리시 땅꺼짐 사고조사 보고서

2020. 12.

중앙지하사고조사위원회 위원장 정*기

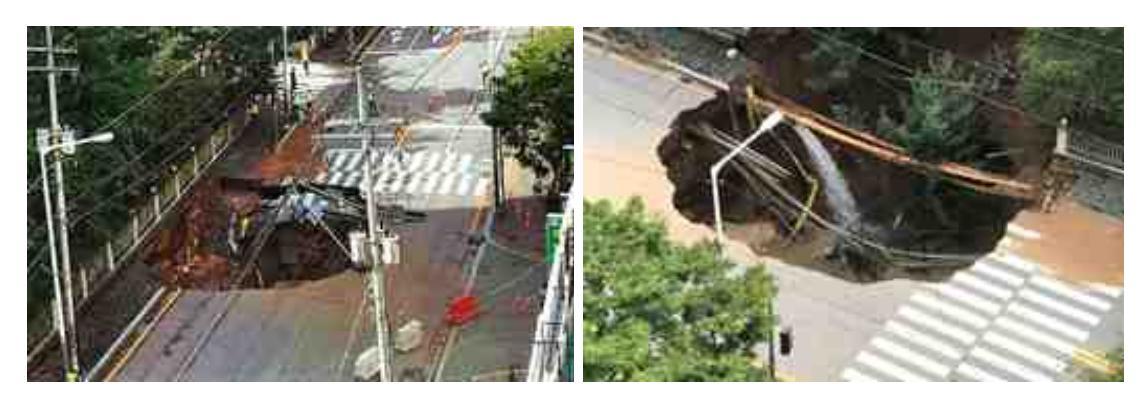
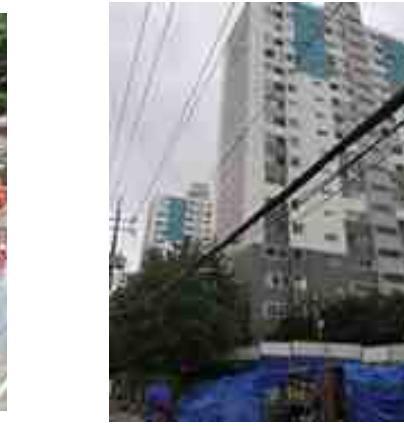
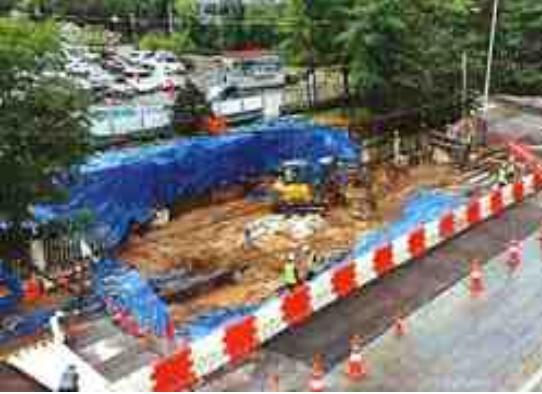
<그림 2.2.2> 사고 상황 및 현장 주변

- 2020.08.26. 15시 30분경 시공 중인 터널 막장으로 다량의 용수 토사 유입
- 터널 직상부 왕복 4차선 도로 지표 함몰 발생 (15m × 10m × 21m 정도 규모)

(a) 함몰 현황 1

(c) 되메우기에 의한 복구 작업 후
 (d) 함몰 현장 인근 아파트

(b) 함몰 현황 2

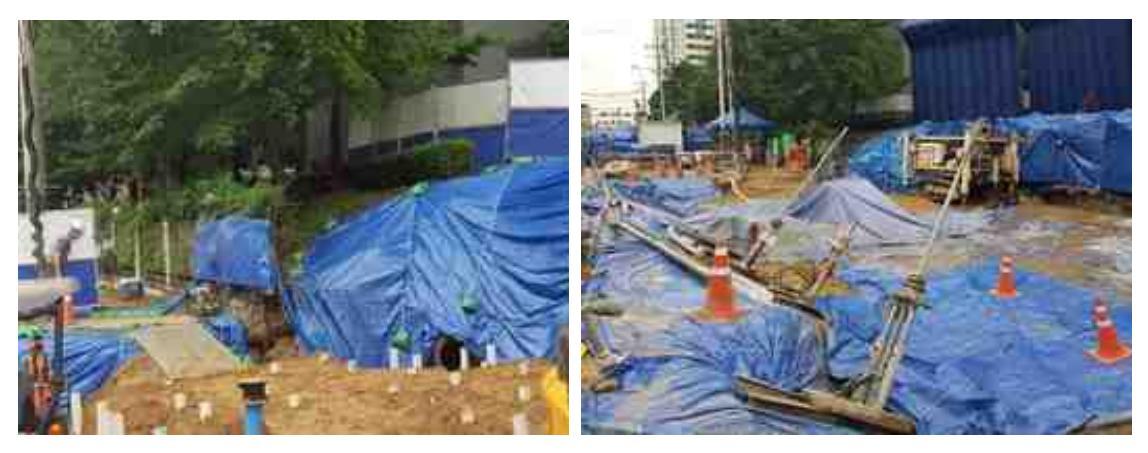
<그림 2.2.3> 그라우팅 보강

- 구조물 손실 : 도로 및 지중매설관 (인접 단지 우수관 1개, 상수관 2개, 오수관 2개, 우수박스 1개, 도시가스관 1개, 통신관 등)에 대하여 긴급 조치 시행
- 인명피해 : 없음
- 주변 환경영향 : 인근 아파트에 영향 우려로 계측 관리 중
- 긴급복구현황 : 상하수도 등 라이프라인을 긴급 복구하고, 토사로 되메우기를 실시하여 도로 주변의 추가 침하를 억제. 터널내부 현장을 보존하고 차수 및 그라우팅 보강 등을 일부 실시 및 추가 계획 중

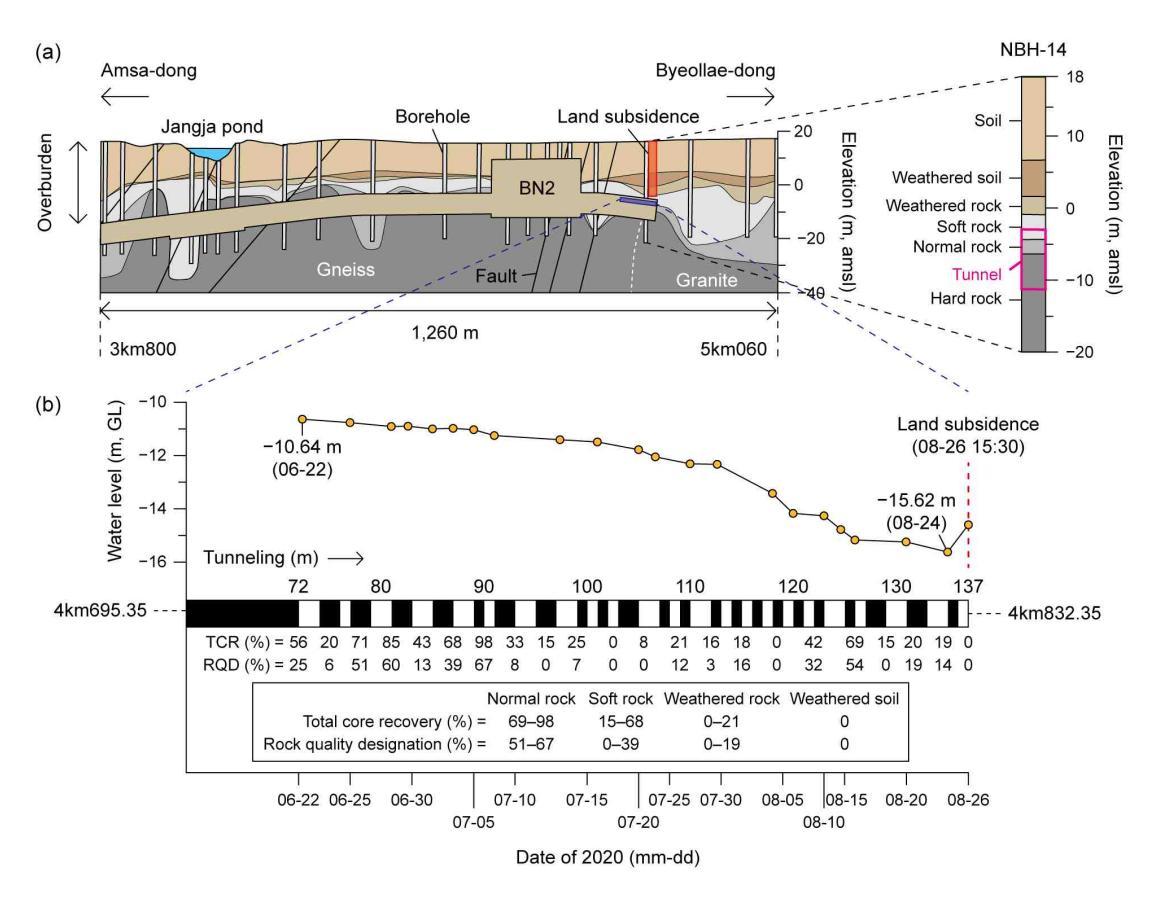
<그림 4.1.2> 지하지질 및 터널 굴착과 지하수위의 변동(2020.06.22.~2020.08.26.)

땅꺼짐 발생 지점은 기반암인 화강암(granite) 및 퇴적층(홍적층)으로 구성되어 있으며 이들의 수평적 변동성이 매우 크다(그림 4.1.2). 그와 달리 장자못 아래 등 3공구 2-1구간 내 지하지질 중 대부분은 선캄브리아기의 편마암(gneiss)이 분포한다. 이는 본래 기반암인 편마암에 화강암이 관입한 것으로 판단된다. 이 화강암이 관입 하면서 절리 및 단층(fault) 등의 복잡한 지질구조가 불규칙하게 발달된 것으로 보인다. 이들 지질구조는 암석의 물리화학적 풍화 및 침식에 중대한 영향을 미친다.

게다가 해당 지역 화강암을 구성하는 광물들 중 사장석(plagioclase)이 가장 많 은 비중(44.1%)을 차지하는데 장석류는 다른 광물에 비해 풍화에 취약한 것으로 잘 알려져 있다. 한편 땅꺼짐 지점의 터널 상부 지층(overburden)에는 두께 약 20m의 풍화암 및 풍화토가 분포하고 있는데 이들의 두께 및 수평적인 연장성은 매우 불규칙하다.

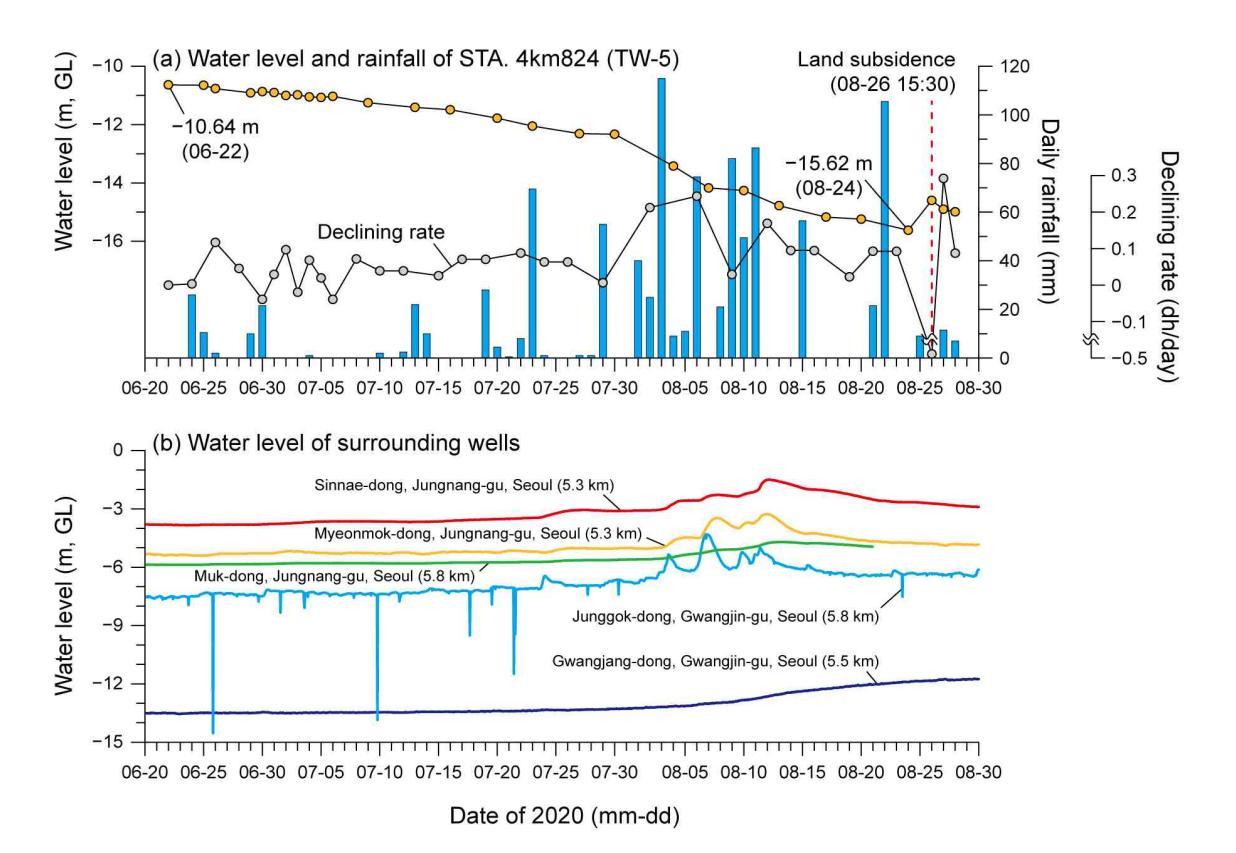
<그림 4.1.3> 구리시 수택동의 강우량 및 땅꺼짐 지역과 인근의 지하수위

지하수위(m, GL)는 땅꺼짐 발생지점인 4km832.35로부터 남쪽으로 8m 정도 떨어진 4km824의 TW-5에서 1~5일 간격으로 측정되었다(그림 4.1.3a). TW-5의 지하수위는 2020년 6월 22일 -10.64m로부터 8월 24일 -15.62m까지 4.98m 만큼 감소한 후 땅꺼짐 발생일인 8월 26일에 -14.60m로 1.02m 만큼 증가했다. 이는 다량의 강우에도 불구하고 터널 굴착에 따라 지하수위가 하강하다가 땅꺼짐과 함께 발생한 상수관 파열로 지하수위의 상승이 발생한 것으로 사료된다. TW-5 지하수위의 땅꺼짐 전 감소 속도는 2020년 8월 6일에 0.25m/day로 가장 빨랐고 8월 12일까지 대체로 상승하였다. 이와는 달리 TW-5로부터 5.3~5.8km 정도 떨어진 서울시에서 운영하는 보조 지하수 관측정들의 지하수위(그림 4.1.3b)는 강우에 반응하여 전반적으로 상승하였다.

TW-5의 지하수위가 다량의 강우가 있었음에도 감소한 것은 터널 굴착 과정 중에 내부로 유출된 물을 외부로 배수하였기 때문으로 보인다. 한편 2018년 12월에 발간된 경기도의 별내선 3공구 지반조사보고서에 따르면 땅꺼짐 지점으로부터 약 100m 떨어져 있는 시추공 ST-5의 시추 종료(2015년 6월) 후 24, 48, 72시간이 경과된 안정 지하수위는 각각 -6m, -5.8m. -5.8m이다. 이는 터널 시공 전 이 지역 주변의 지하수위가 2020년 6월 22일의 지하수위보다 4.64~4.84m 위에 있었다는 것을 의미한다. 또한 ST-5의 2015년 6월 5일부터 2015년 7월 2일까지의 지하수위는 -5.8m 부터 -6.32m 까지 0.52m 만큼 감소하였다. 한편 3공구 2-1구간의 상부 터널 굴착은 하루에 1~2m 씩 진행되었고 굴착 과정에서 지하수위는 대체로 하락 했다(그림 4.1.3a).

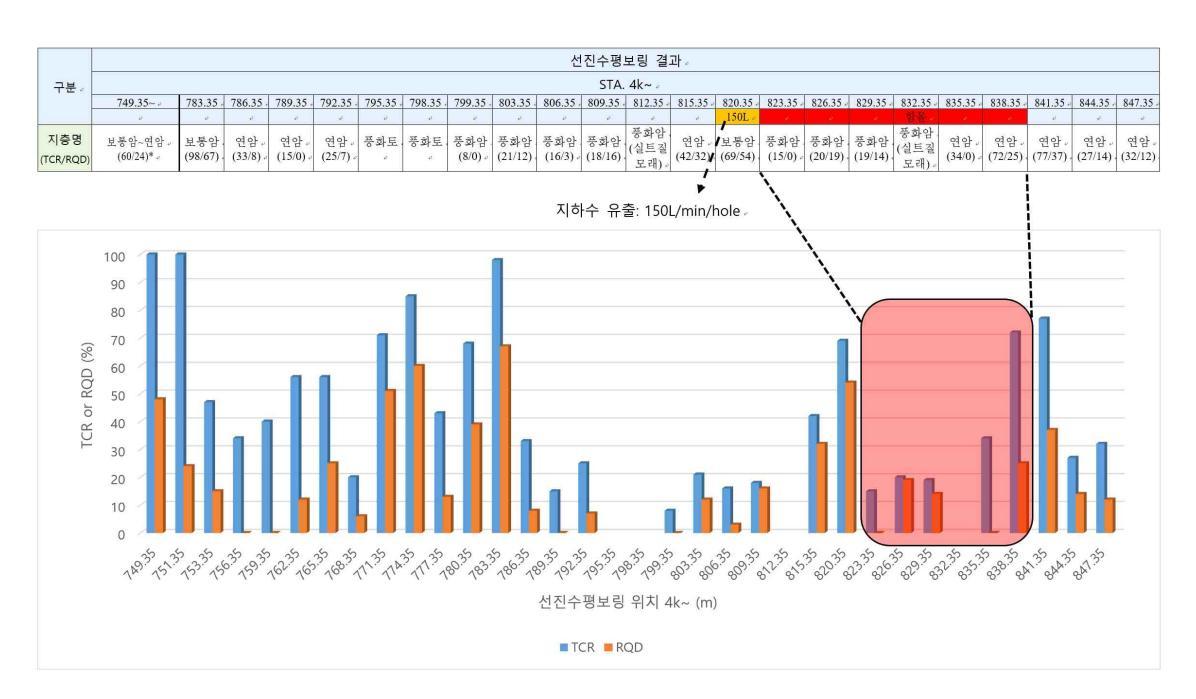
<그림 4.2.4> 땅꺼짐 발생 지역 부근의 선진수평보링 결과

굴착 중인 터널 내에서 실시한 선진수평보링의 결과(그림 4.2.4)를 살펴보면, 100m 구간 사이의 터널 시공 심도에 보통암, 연암, 풍화암, 풍화토 그리고 실트질 모래층까지 다양한 지층이 존재하는 것으로 나타나, 지층 그리고 지반 특성의 위치별 변동성이 매우 크다는 것을 알 수 있다. 특히 땅꺼짐 위치(4km 825.8 ~ 841.7)의 터널 심도 지반은 RQD가 25 이하인 취약한 암반으로 구성되어 있으며, 땅꺼짐 발생 시 막장(4km 832.25) 배면 3m 구간에는 실트질 모래로 분류할 수 있는 풍화대가 형성되어 있다. 참고로 시공 중 STA. 4km 820.35의 위치에서 8월 13일 관측된 150ℓ/min/hole의 지하수 유출은 이때 사용한 강관의 길이 12m를 감안하면, 이 실트질 모래에서 유출된 것으로 추정할 수 있다. 그리고 과도한 유출수 발생에 따라 그 주변에 시행한 차수그라우팅은 오히려 막장 배면의 실트질 모래층에 지하수 유입을 촉진시켜, 과도한 수압을 유발시켰을 가능성도 있다.

다만, 선진수평보링 결과의 STA. 4km 786.35 ~ 812.35 의 26m 구간은 RQD가 20 이하이고, 구간 내에서 실트질 모래 풍화대가 두 번이나 확인되었는데도 불구하고, 시공 중에 땅꺼짐이 발생하지 않았다. 이는 확인된 정보만으로 판단하기 어렵지만, 해당 구간의 시공성과 그 상부 및 주변의 지층 특성이 땅꺼짐 발생 구간과 차별되기 때문일 가능성도 있는 것으로 추정된다. 그리고 땅꺼짐 사고 바로 직전에 이러한 취약 지반에서 특이사항 없이 시공이 원만하게 이루어지게 된 것은 시공 및 감리자의 입장에서 땅꺼짐 및 안전사고에 대한 대처를 미흡하게 한 하나의 요인으로 판단된다.

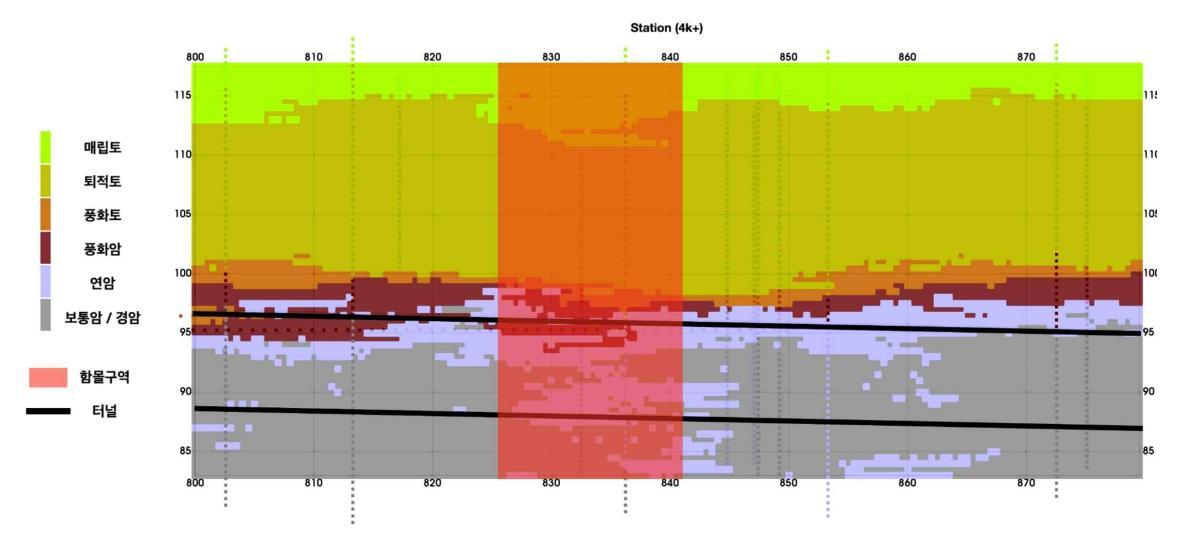
<그림 4.2.6> 3차원 공간정보화 결과 예측한 지층 종단면도

터널 중심의 종단면도상에서 터널 단면 상부와 직상부 영역의 지반이 위치에 따라 풍화암과 연암이 교행하는, 위치별 변동성이 매우 큼을 알 수 있다. 함몰 구역을 포함한 4km 800 ~ 840 구간은 터널 상부 단면이 주로 풍화암으로 구성되어 지층의 취약성을 확인할 수 있다. 그러나, 그로부터 3m 하부는 취약한 풍화암이 나타나지 않고, 연암 이상의 단단한 지층으로 구성된다.

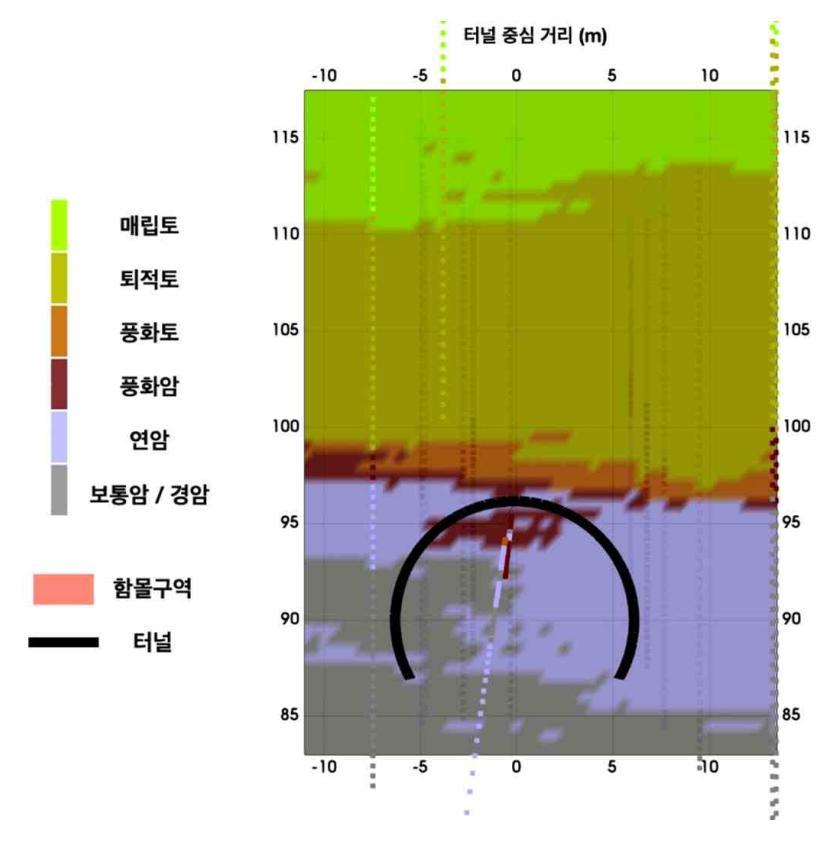
<그림 4.2.7> 3차원 공간정보화 결과 예측한 지층 횡단면도

그림 4.2.7의 사고 발생 시 막장면 위치의 횡단면의 지층 구성은 터널 위치의 단면 상부와 그 직상부가 주변보다 풍화암과 풍화토가 두껍게 분포하여 지반이 취약함을 알 수 있다. 즉, 3차원공간정보 해석 결과로부터, 대상 구역은 전반적으로 지반의 위치별 변동성이 큼을 알 수 있으며, 땅꺼짐이 발생한 영역은 종·횡방향으로 터널 시공 상단면과 직상부 심도에 주변보다 풍화대(풍화암과 풍화토)가 두껍게 분포한다. 이러한 3차원 공간정보 결과는, 발생한 땅꺼짐이 해당 구역의 취약한 지반 특성이 원인임을 알 수 있는 근거를 제공하여 준다.

결론적으로 땅꺼짐 사고의 기술적 원인은 설계 시에는 예측하지 못한 사고 발생 구역 터널 직상부의 풍화대 지층과 막장 배후면에 풍화도가 심한 실트질 모래층 등의 취약 지반이 존재하는 것이며, 이에 따라 터널 주변에 작용하는 높은 토압과 수압에 의해 터널의 막장 주변이 붕괴하여 발생한 것으로 판단된다. 시공 이전인 실시설계 시에 주어진 자료만으로는 이러한 지반의 취약성을 확인하여, 반영하기는 불가하였다고 판단되지만, 이후 인근에서 수행한 타사의 시추조사 자료 (NBH-14)와, 사고 13일 전 땅꺼짐 구역 인근 10m 이격거리(STA. 4km 821.35)의 지하수 과다 유출 현상 그리고 사고 영역 부근에서 수행한 선진수평보링의 결과로부터 막장 배후면(STA. 4km 832.35 ~ 835.35)의 실트질 모래 존재 등 지반의 취약성을 예상하는 것이 가능함에도 이러한 제반사항을 면밀히 검토하여 설계 및 시공에 반영하지 못한 것이 땅꺼짐 사고를 발생시킨 하나의 가능성 있는 원인으로 추정된다.

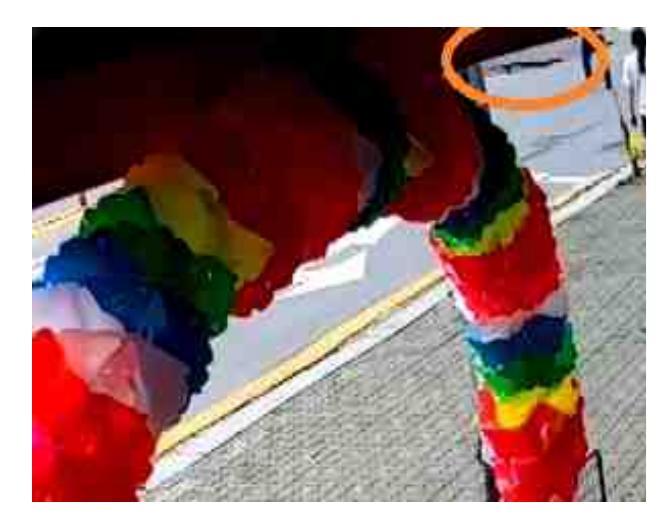
① 15:34:00~15:34:07 도로균열 진행

② 15:34:08~15:34:14 땅꺼짐 시작 및 먼지 솟음 (상수도 물 솟음 없음)

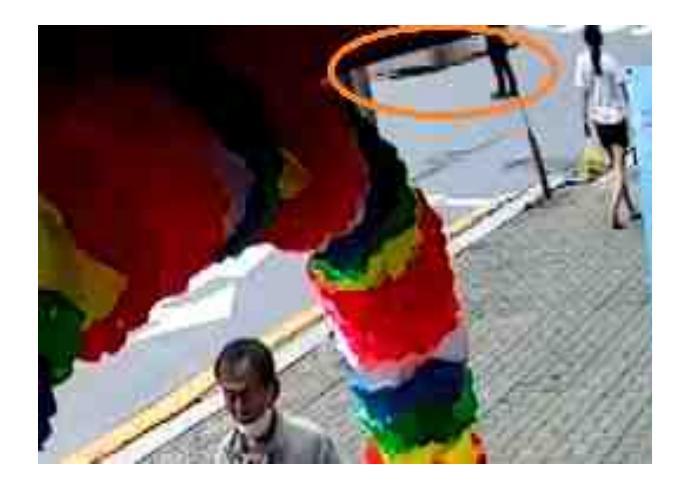
③ 15:35:38 신호등 전도

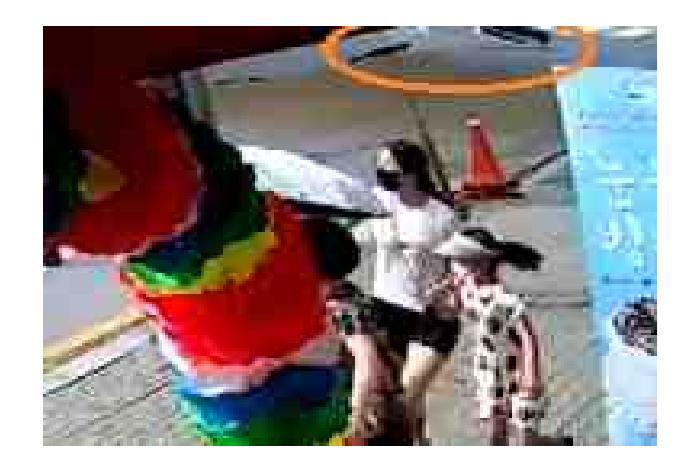
④ 15:36:05 1차 땅꺼짐

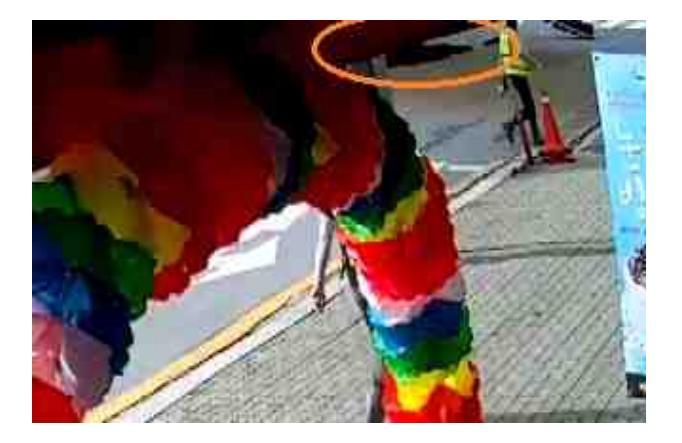
⑤ 15:39:07~15:48:03 2차 땅꺼짐 (땅꺼짐 부위 확장)

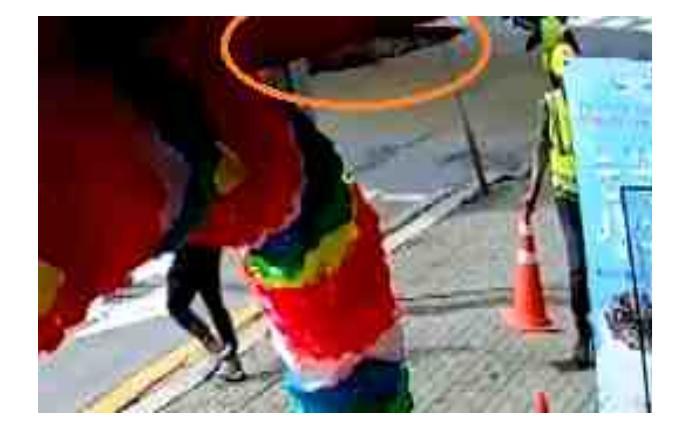
⑥ 15:48:11 완전 땅꺼짐 (상수도 물 솟음 없음)

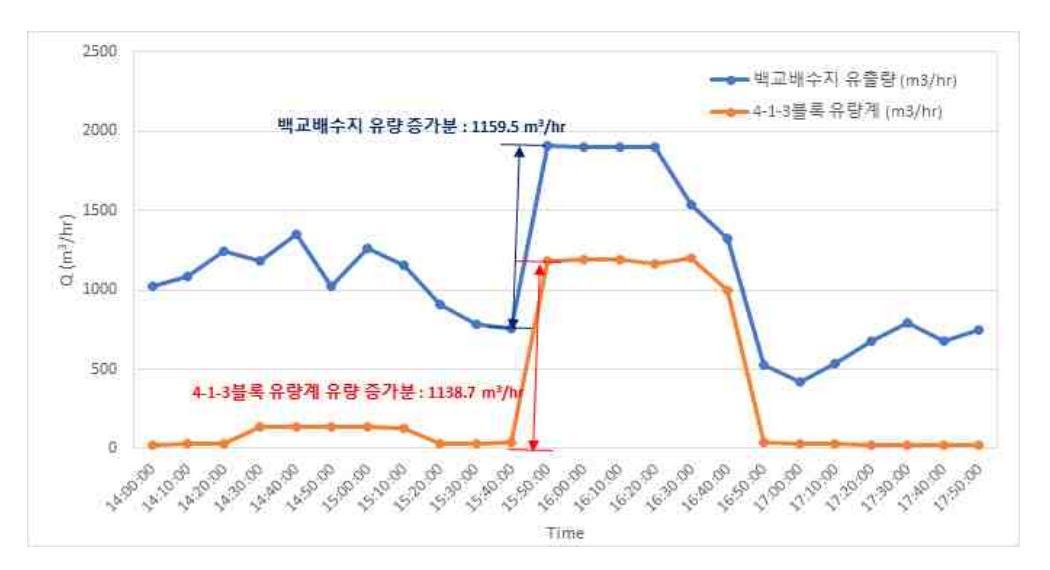
<그림 4.3.8> 백교배수지와 사고지점 유입 유량계의 유량 관측값

관망해석결과 그림 4.3.8에서 정리한 것과 같이 백교배수지의 유출 유량증가분 (Δ*Q*=1,159.5m³/hr)과 4-1-3블록 유입구 유량계의 관측 유량의 증가분(Δ*Q* =1,138.7m³/hr)이 같은 시간에 거의 비슷한 양으로 산정됨으로, 백교배수지의 유량 증가분(Δ*Q*)이 사고지점의 상수관 파열에 기인한 것임을 추정할 수 있다.

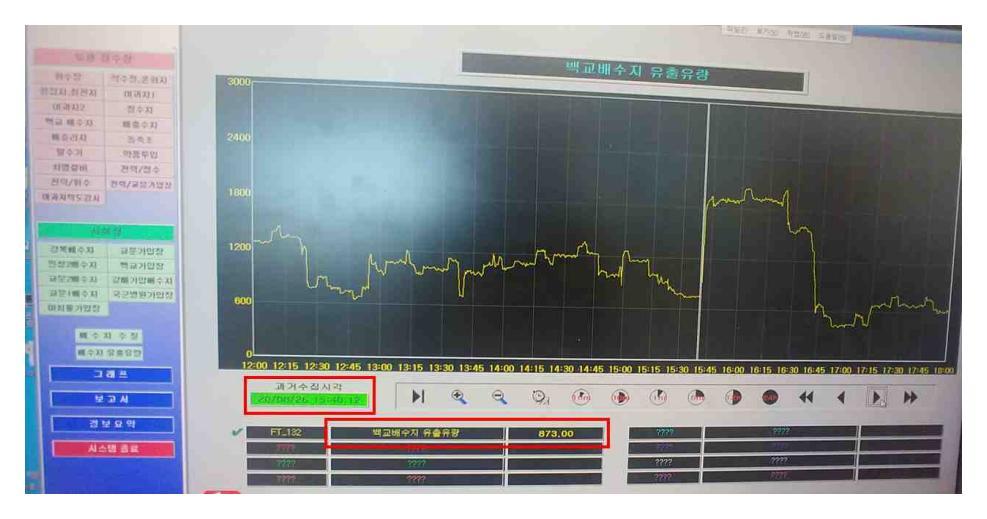
<그림 4.3.14> 백교배수지 15시 40분 12초 유출유량 873.00㎡/hr

백교배수지의 유출량은 15:40:12에도 873.00㎡/hr으로 상승하지 않았으나(그림 4.3.14), 15:41:06에 1,775.25㎡/hr으로 급격히 상승한 것으로 나타났다(그림 4.3.15).

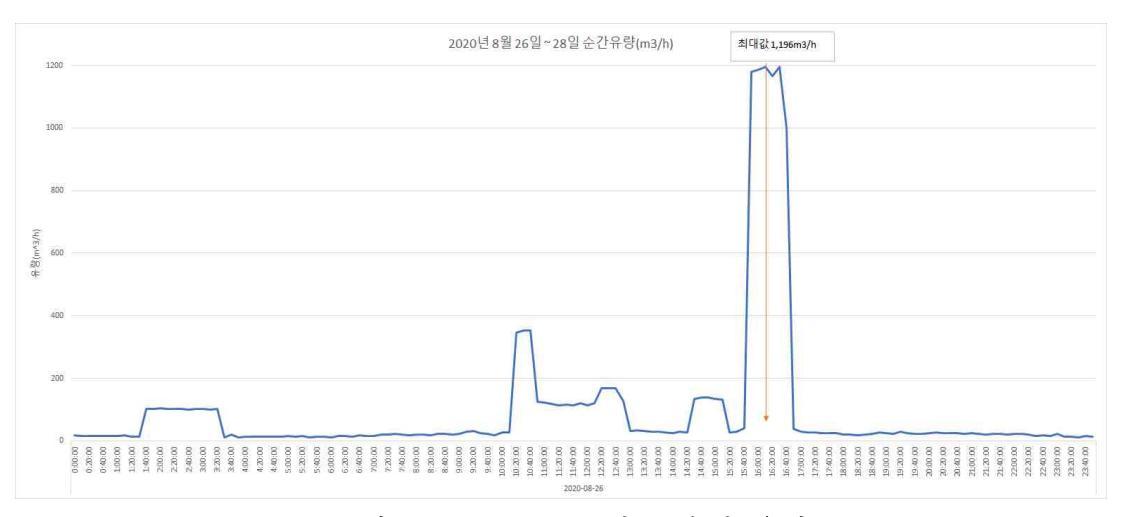
<그림 4.3.17> 4-1-3 블록 순간 유량

땅꺼짐 지점으로 유입되는 4-1-3 블록 유입구 유량계의 사고일 8월 26일 14:00 부터 17:00까지 유량 변화를 분석하면, 사고 직후 15:50경 유량이 급격히 증가해 최대 유량이 1,194.8㎡/hr (16:10:00)까지 증가하는 것을 확인할 수 있었다(그림 4.3.17 및 표 4.3.5).

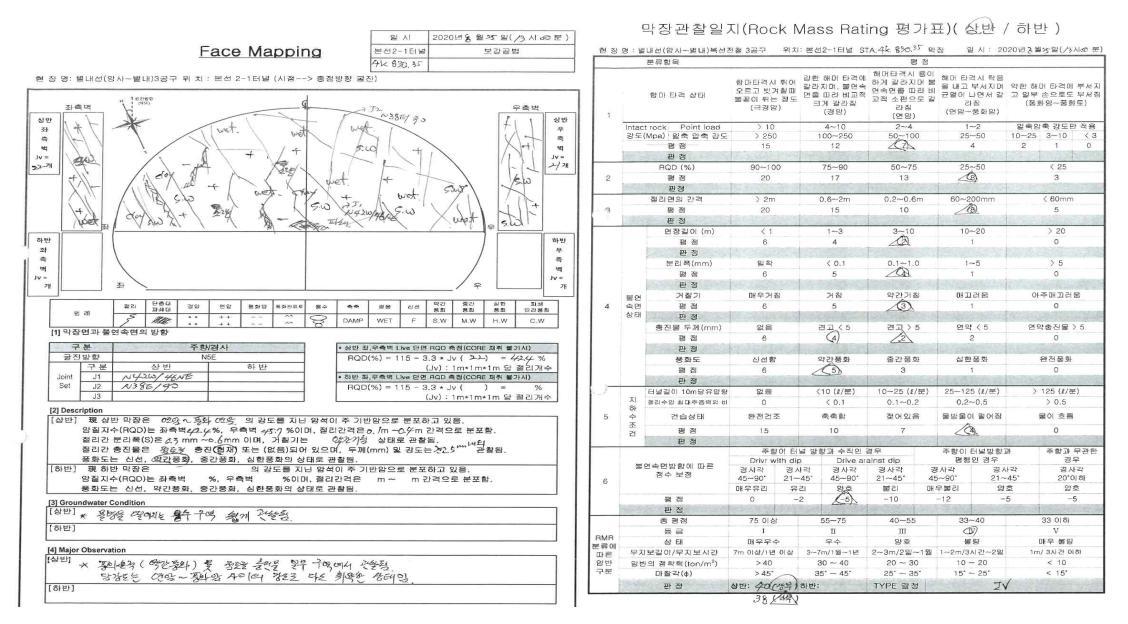
<그림 4.4.7> STA 4K+830.35 막장관찰일지

평가된 RMR은 "40점"으로 평가되었다. 막장면에서 평가된 RMR은 "40점"은 풍화 정도를 의미하고, 막장면 관찰(Face Mapping)일지에 표기된 절리상태를 보면 터널 붕락을 발생시킬 정도의 대규모 단층대 등은 관찰되지 않은 것으로 표기되었다.

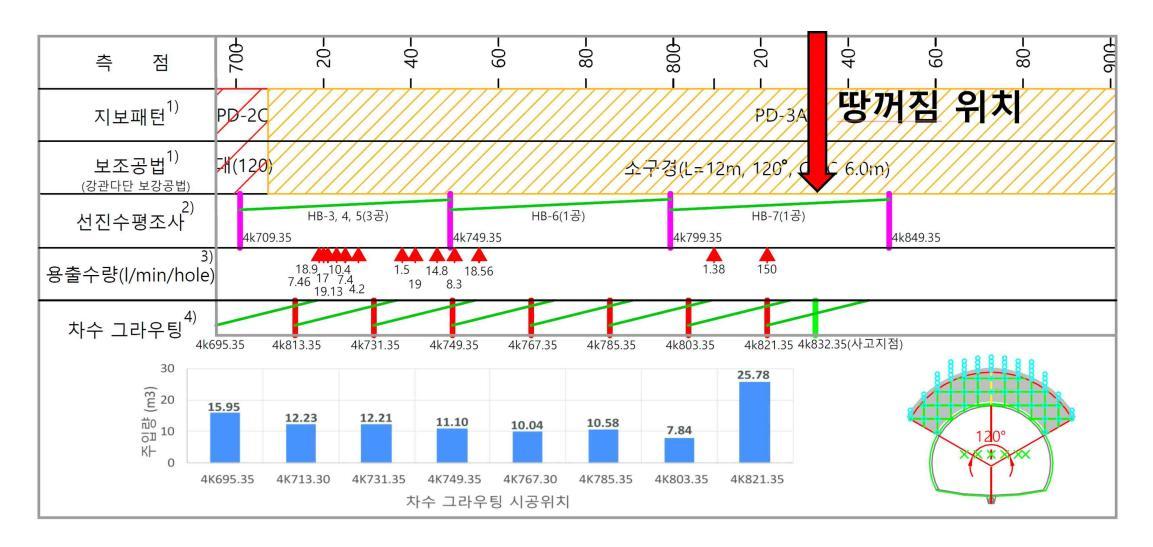
<그림 4.4.13> 강관다단그라우팅 및 차수그라우팅 보강 현황

그림 4.4.13과 같이 STA 4km 832.35(땅꺼짐 구간)에서 5m 후방에 위치한 STA 4km 827.35에서 소구경강관다단그라우팅이 적용되었는데 본 위치에서 지반 보강그라우트재 주입량은 11.24m'이 주입되었다. 그림 4.4.14와 같이 앞서 기 시공 시 적용된 주입량 보다 상대적으로 많은 양의 그라우트재가 주입되었다. 이는 선진 수평시주조사 결과에 나타난 바와 같이 대상 구역에 부분적으로 파쇄된 실트 모래층이 국부적으로 분포하기 때문인 것으로 추정할 수 있다.

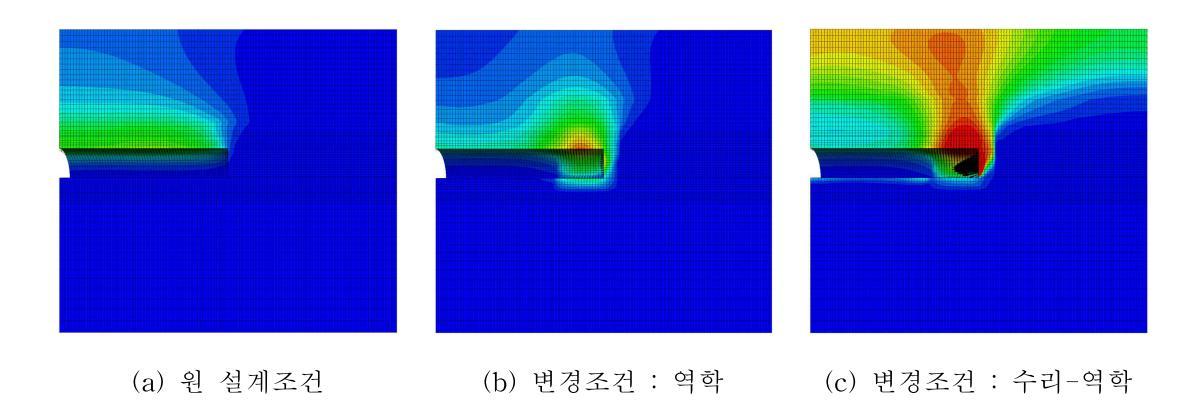
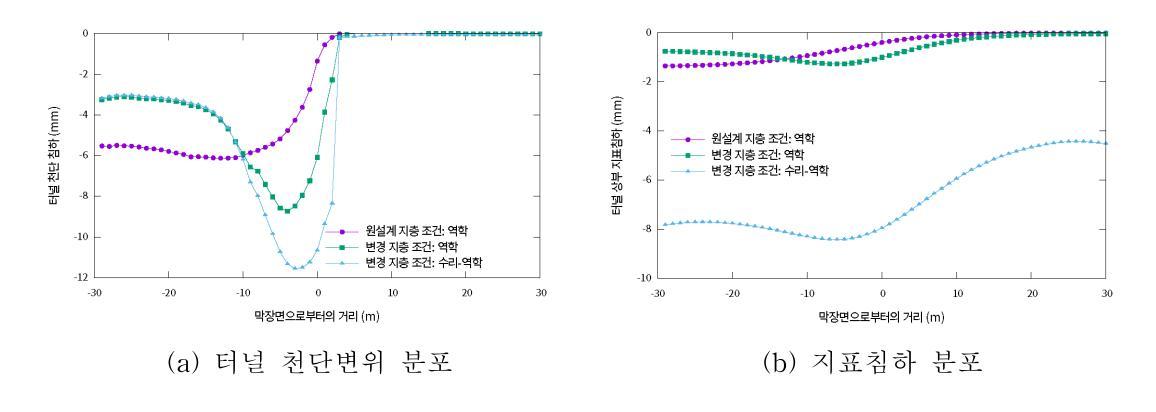
<그림 4.4.20> 최종단계 거리별 변위 발생양상

그림 4.4.20은 최종 단계에서 막장으로부터의 거리별 변위 양상을 보여준다. 그림 4.4.20(a)를 보면 원설계 조건의 경우는 비교적 일정한 값으로 수렴되고 있음을 알 수 있으나 변경 조건에서는 암질 불량 구간에서 급격한 변위량의 증가를 보이고 있다. 그림 4.4.20(b)의 경우에는 원설계 조건과 변경 조건 역학 해석에 비해 변경 조건 수리-역학 해석 결과에서 매우 큰 지표침하 양상을 보인다.

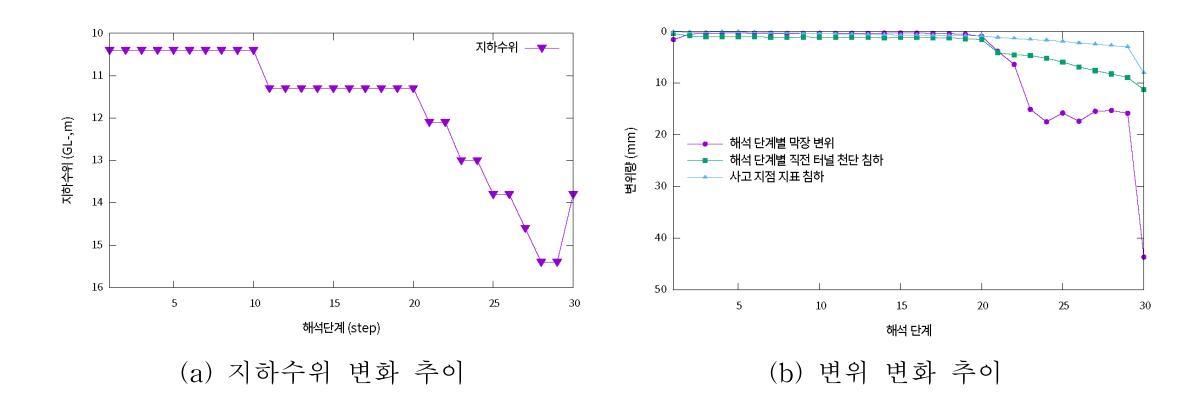
<그림 4.4.21> 수리-역학 해석시 해석 단계별 변화 추이

그림 4.4.21(b)는 터널 막장, 터널 천단, 사고 위치 지표 침하의 변화 추이를 보여 주고 있다. 이들 변위의 변화 추이는 모두 2개 위치에서 변곡점이 있음을 나타내고 있다. 첫 번째는 암질 불량 구간이 노출되는 21단계 지점의 변위량 증가이며 두 번째는 사고 발생 직전인 30단계 굴착에서 나타나는 변위량의 증가이다.
