순천국토관리사무소
종합감사결과 처분요구서

2024. 2.

국 토 교 통 부
감 사 관

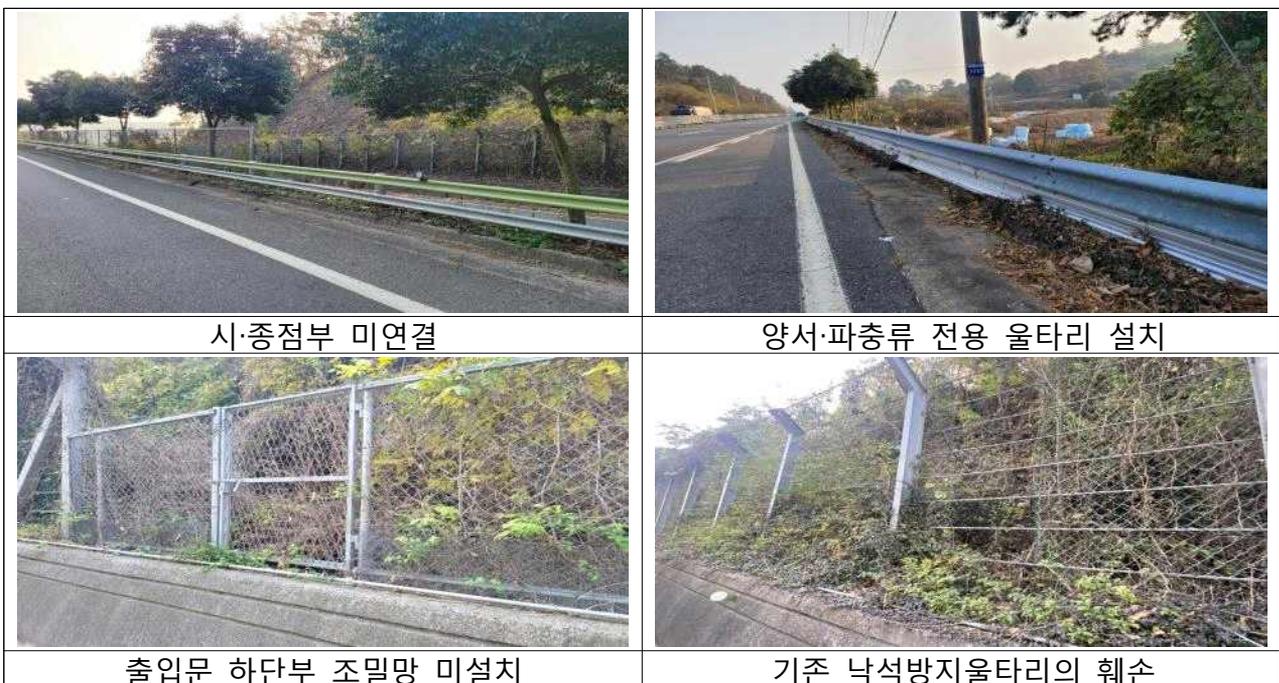
[그림] “동물유도울타리 설치 및 관리 부적정 현황”

밀착시키고, 동물유도울타리의 시작과 끝은 생태통로, 옹벽, 낙석방지책 등 울타리 역할을 대신할 수 있는 구조물과 빈틈없이 연결하여야 하는데도, '국도15호선 남양 중산지구 동물유도울타리 설치공사' 등 2개 동물유도울타리 설치공사를 시행하면서 [그림]과 같이 동물유도울타리의 시·종점부 등이 울타리 역할을 대신할 수 있는 구조물과 연결되지 않은 상태로 시공하였고,

- 위 공사 구간은 산림이나 습지에 접한 왕복2차선 이하의 도로이므로 이곳에 울타리를 설치하려면 포유류 울타리에 양서·파충류 울타리를 덧대어(일체형 울타리) 설치하여야 하는데도, 일부 구간은 일체형 울타리가 아닌 양서·파충류 전용 울타리(가드레일 하단부 동식물 침입 방지판 설치)로만 설치하였으며,
- 또한, 위 공사 구간 중 기존 낙석방지울타리가 동물유도울타리 역할을 대신하고 있는 구간이 [그림]과 같이 훼손되었는데도 필요한 보수 조치 등이 이루어지지 못하고 있는 등 동물유도울타리에 대한 관리도 소홀히 하고 있다.

- ① 앞으로 설계도서 간 모순이 발생하지 않도록 건설사업관리에 대한 지도·점검을 철저히 하고, 동물유도울타리를 설치하려는 경우 관련법령 등에 따른 설계, 시공 및 유지관리를 통해 야생동물 로드킬이 방지될 수 있도록 관련 업무를 철저히 하시기 바랍니다.(주의)
- ② 동물유도울타리 설계 및 공사관리관 업무를 부실하게 한 도로안전운영과 시설주사보 박만수(現, 남원국토관리사무소)에게 “주의” 조치하시기 바랍니다.
- ③ 공사 착수단계에서 설계도서 검토를 소홀히 하고 공사시행 단계에서도 설계도서대로 시공되는지 제대로 확인하지 않은 책임건설사업관리기술인에게 향후 유사사례가 재발하지 않도록 주의를 촉구하시기 바랍니다.(통보)

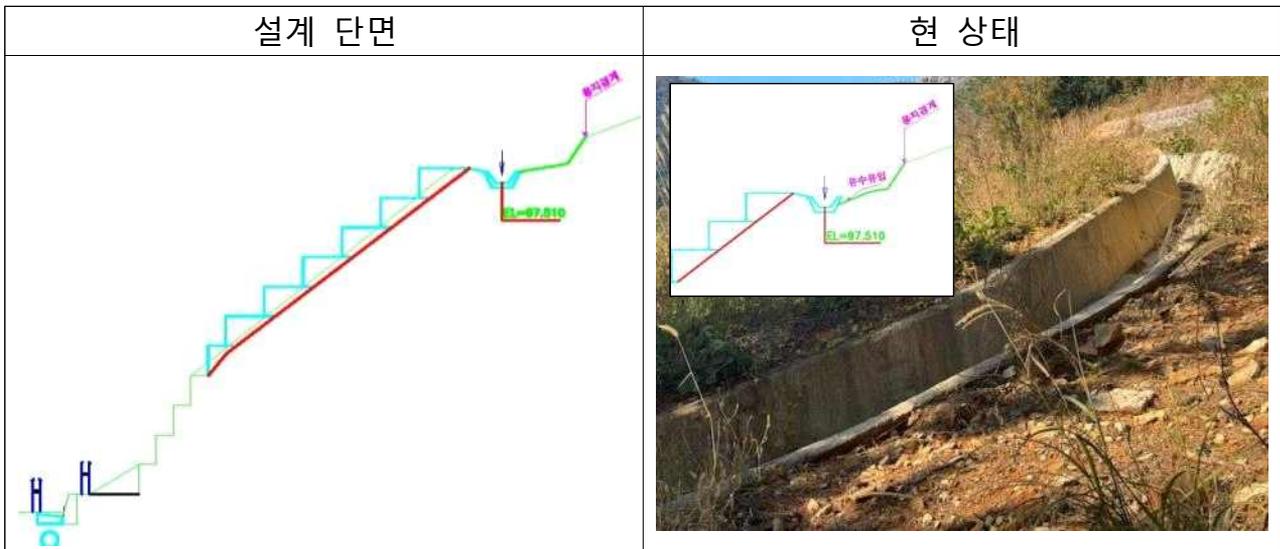
[그림] “산마루 배수구 설계 단면 및 현 상태 비교”

구 터파기 후 되메우기를 할 때 세굴이나 유실을 방지하기 위해 다짐을 실시할 수 있도록 설계도서에 명기하지 않았으며,

- 시공 과정에서도 산마루 배수구로 지표수가 원활히 유입되도록 산측에 콘크리트를 타설하는 등 조치가 이루어지지 않아 산마루 배수구 시공 이후에 [그림]과 같이 지표수가 산마루 배수구로 원활하게 유입되지 않은 채 토층으로 스며들도록 되어 있어, 비탈면을 흘러내리는 표면수로 인해 산마루 배수구 부분에 세굴이 발생하거나 침투수로 인해 비탈면을 구성하는 흙의 전단강도가 감소하는 등 비탈면 안전성이 저하될 우려가 있다.

- 순천국토관리사무소는 지적사항이 발생한 구간에 대하여 2024년 3월까지 콘크리트를 타설하여 산마루 배수구로 지표수 유입이 원활하게 되도록 조치하겠다는 의견서를 제출하였다.

- **순천국토관리사무소장**은 관내 산마루 배수구가 설치된 모든 구간에 대해 일제 점검을 실시하고, 점검 결과에 따라 산마루 배수구 부분에 세굴 등이 발견된 구간은 우기 전까지 산마루 배수구로 지표수가 원활히 유입되도록 필요한 조치방안을 마련하여 시행하시기 바랍니다.(통보)

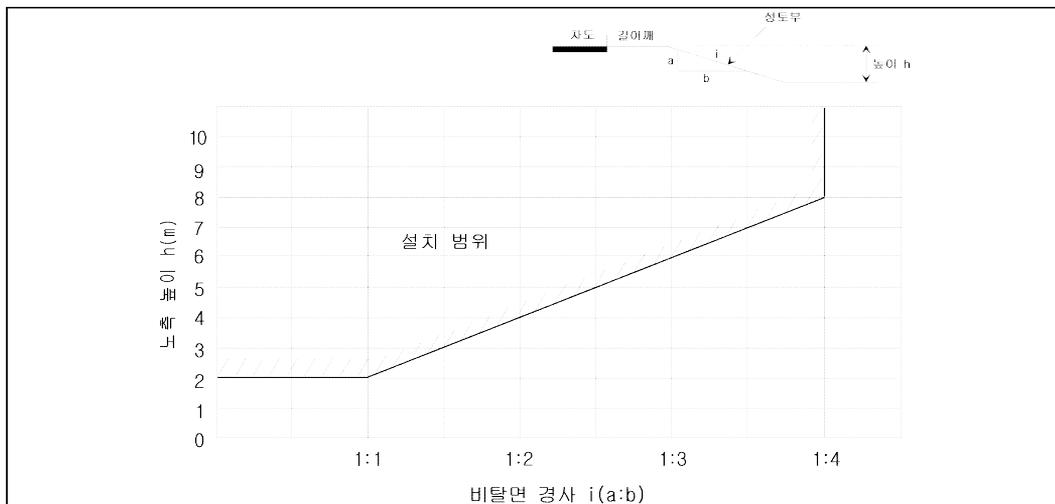
[그림 1] “비탈면 경사와 노측 높이와의 관계”

- 「국도건설공사 설계실무요령」 Ⅱ 공종별 설계요령, 2. 비탈면공, 2.02 6. 2) 흙쌓기 비탈면 구조물 보호공에 따르면 구조물 보호공²⁾은 비탈면 경사조정을 통하여 비탈면 안정 경사³⁾를 선정함을 원칙으로 하고, 식생에 의한 보호공만으로 비탈면의 안정이 유지될 수 없을 경우에 적용하며 흙쌓기 비탈면의 보강토 옹벽 공법 및 개비온 옹벽 등은 지형적 제약을 받아서 흙쌓기 안정 비탈면 경사를 확보할 수 없는 경우에 적용한다고 되어 있으며,
- 「도로안전시설 설치 및 관리지침」 제3편 차량방호 안전시설 2. 방호울타리 2.2 설치장소에 따르면 방호울타리를 노측에 설치하는 경우 노측이 위험한 구간, 도로변에 철도가 인접하고 있는 구간, 도로 폭 및 선형 등과의 관련으로 위험한 구간, 구조물과의 관련으로 필요한 구간 등에 설치하여야 하며, 노측이 위험한 구간은 비탈면 경사 i 와 노측높이 h 가 아래 [그림 1]에 표시하는 사선 범위에 있는 구간 등에 해당한다고 되어 있다.

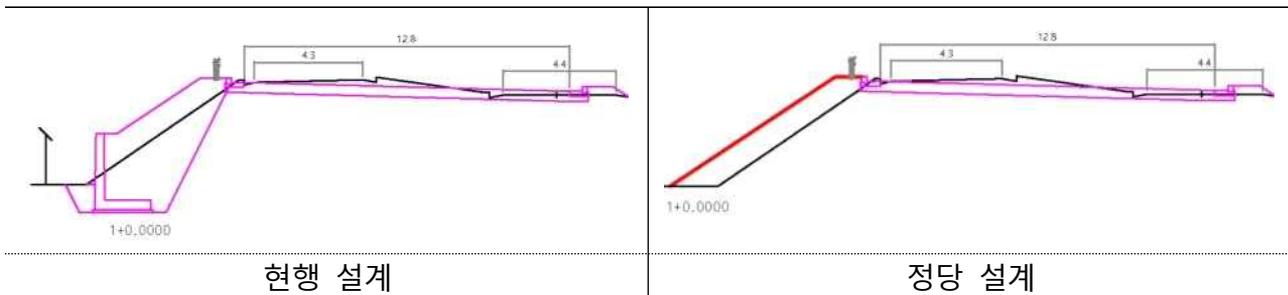
[그림 2] "흙쌓기 비탈면 구조물 보호공법 적용 현황"

- 그런데 순천국토관리사무소에서는 '국도23호선 장흥 관산 죽교 병목지점 개선사업'의 실시설계용역 당시에는 STA.0 ~ STA.1 구간(좌측) 20m의 경우 익산지방국토관리청에서 시행 중인 '대덕-용산 국도시설 개량공사'의 현장사무실이 있어 지형적 제약으로 흙쌓기 안정 비탈면 경사를 확보할 수 없어서 흙쌓기 비탈면에 L형 옹벽을 반영하였으나, 현재는 해당 공사의 준공으로 현장사무실이 철거된 상태로, [그림 2]와 같이 용지 경계 내에서 비탈면 안정경사 확보만으로도 비탈면 안전의 유지가 가능하여 L형 옹벽을 설치할 필요가 없는데도, 2023. 11. 24. 감사일 현재까지 L형 옹벽을 설치하는 것으로 설계에 반영하고 있다.

- 순천국토관리사무소장은 위 건설공사에 반영할 필요가 없는 L형 옹벽과 방호울타리를 삭제하는 것으로 설계변경하여 27,169,000원 상당을 “감액” 하시기 바랍니다.(시정)

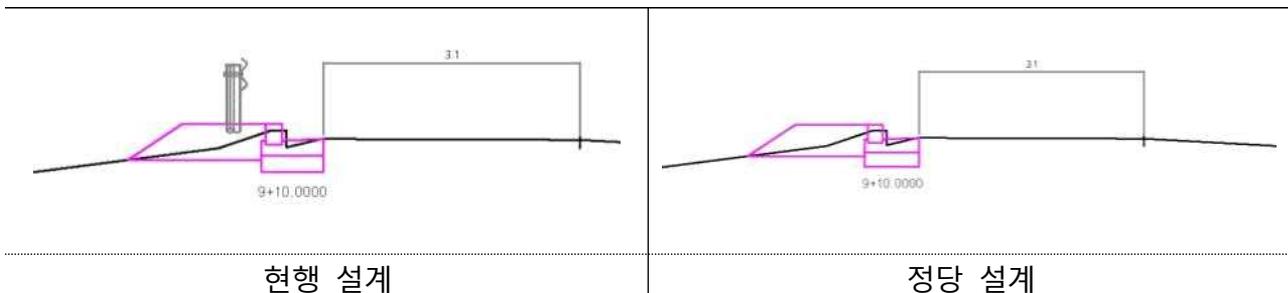
[그림 3] "방호울타리 적용 현황"

- 또한, '국도23호선 장흥 관산 죽교 병목지점 개선사업' RAMP A구간 STA. 0+080 ~2+000 등 2개 구간(연장 62m)과 '국도22호선 순천 주암지구 통수단면 개선공사(한교)' STA. 0+444~0+500 구간(연장 56m)은 [그림 3]과 같이 노측높이가 2m 이하로 방호울타리 설치가 불필요한데도, 2023. 11. 24. 감사일 현재까지 방호울타리를 설치하는 것으로 설계에 반영되어 있다.

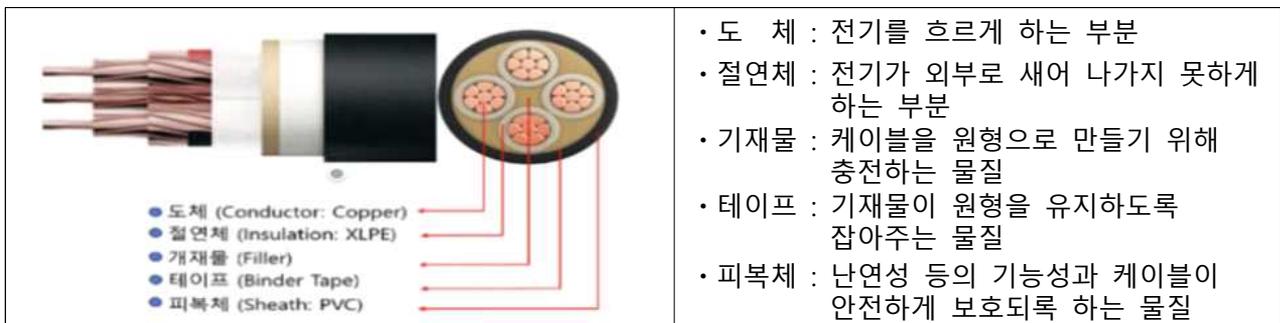
[그림1] "3상 4선식 전선케이블 구조"

- 「한국전기설비규정」 232.41 '케이블 트레이공사'에 따르면 전선은 연피케이블, 알루미늄피 케이블 등 난연성 케이블²⁰⁾ 또는 기타 케이블(연소(延燒)방지 조치를 하여야 한다) 또는 금속관 혹은 합성수지관 등에 넣은 절연전선(〔그림1〕 참조)을 사용해야 한다고 되어 있으며, 케이블트레이 안에서 전선을 접속하는 경우에는 전선 접속부분에 사람이 접근할 수 있고 또한 그 부분이 측면 레일 위로 나오지 않도록 하고 그 부분을 절연처리하여야 한다고 되어 있다.

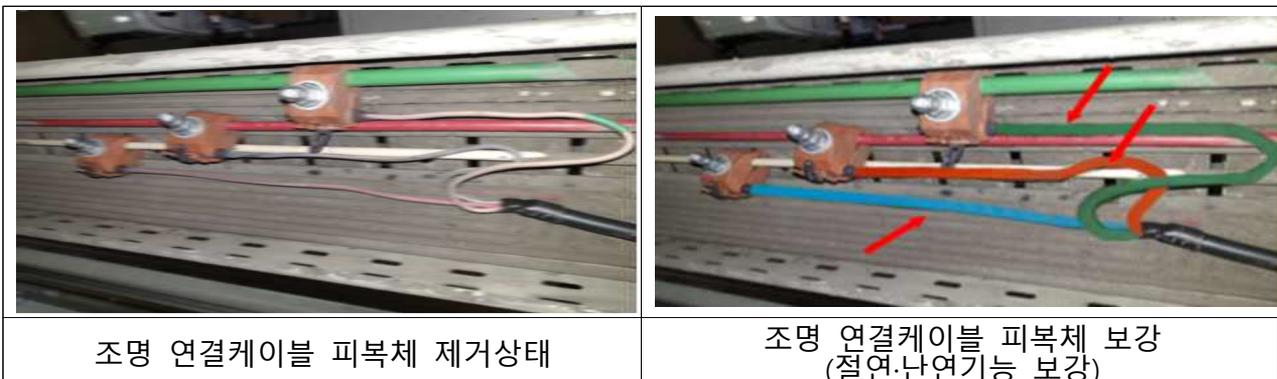
[그림2] "조명 연결케이블 피복체 절연·난연성능 저하 방지 예시"

- 또한, 「전기설비기술기준」 제8조에 따르면 전선은 접속부분에서 전기저항이 증가되지 않도록 접속하고 절연성능의 저하 및 통상 사용상태(〔그림2〕 참조)에서 단선의 우려가 없도록 하여야 한다고 되어 있다.²¹⁾

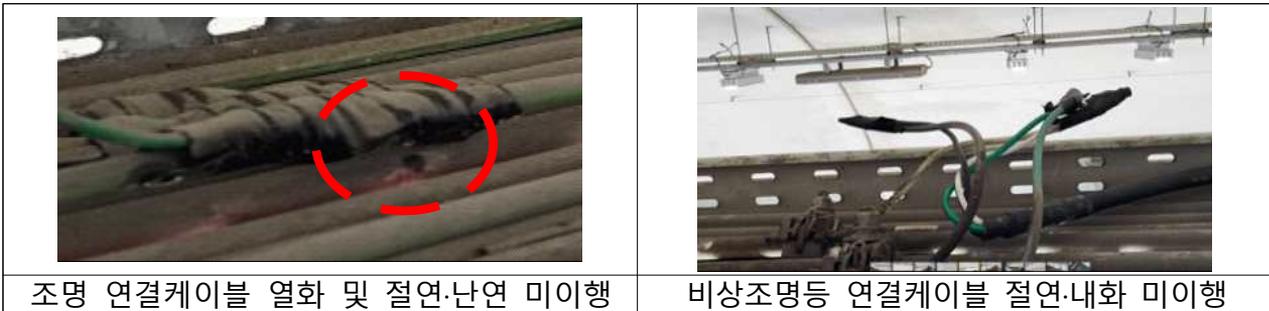
[그림3] “터널조명 연결케이블 열화 및 절연·난연·내화 조치 미이행”

- 그런데 조명 연결케이블 등에 대한 점검결과, [그림3]과 같이 터널 조명 연결 케이블과 배전반에 연결된 케이블의 피복체 제거부분에 적정한 절연·난연 등 조치가 되지 않아 터널조명 연결케이블 열화 및 접속재 부식으로 화재 발생 우려가 있고, 케이블트레이 안 전선의 접속부분이 측면 레일 위로 나와 있는 상태로 관리되고 있는 것으로 확인되었다.

- 순천국토관리사무소에서는 위 지적사항 내용을 인정하면서 「전기안전관리법」 등 규정에 따라 전기설비 점검을 시행하고 기술기준 적합 여부를 검토하는 등 전기안전관리에 대한 관리·감독을 철저히 하고, 터널 케이블 트레이 내 전기시설을 확인하고 전기설비 기술기준에 적합하지 않을 경우 보수 조치하는 등 앞으로 전기시설 안전관리를 철저히 하겠다는 의견을 제시하였고,
- 도로국에서는 터널 천장부 전선함(케이블 트레이) 점검을 위해서는 장기간 차량 통제, 고소작업차 임대 등이 필요하여 숲 국토사무소가 점검에 소홀히 하는 것으로 확인하여 국토사무소별 터널을 일제점검한 후 노후화 및 접속불량 전기시설에 대해서 보수·보강을 추진하겠다는 의견을 제시하였다.

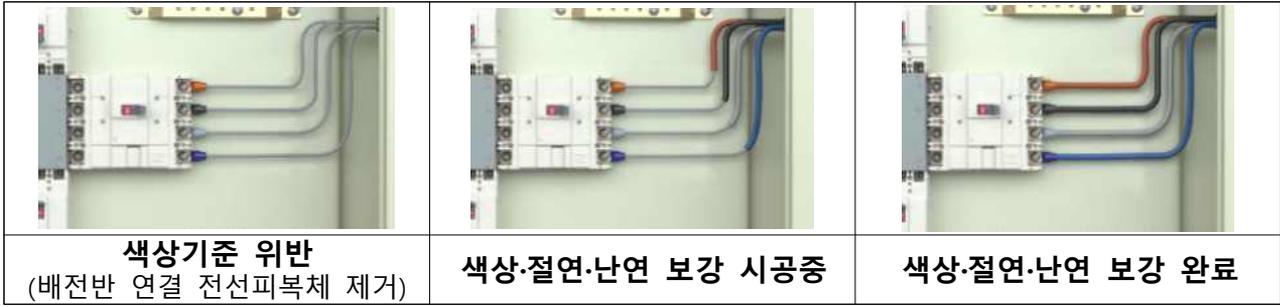
[그림4] "배전반 연결 전선 색상·절연·난연 피복체 보강 예시"

- 「한국전기설비규정」 121. 2 '전선의 식별'에 따르면 전선의 색상²²⁾은 [표3]과 같이 연결 전선에 따라 구분하도록 되어 있다.(그림 4 참조)

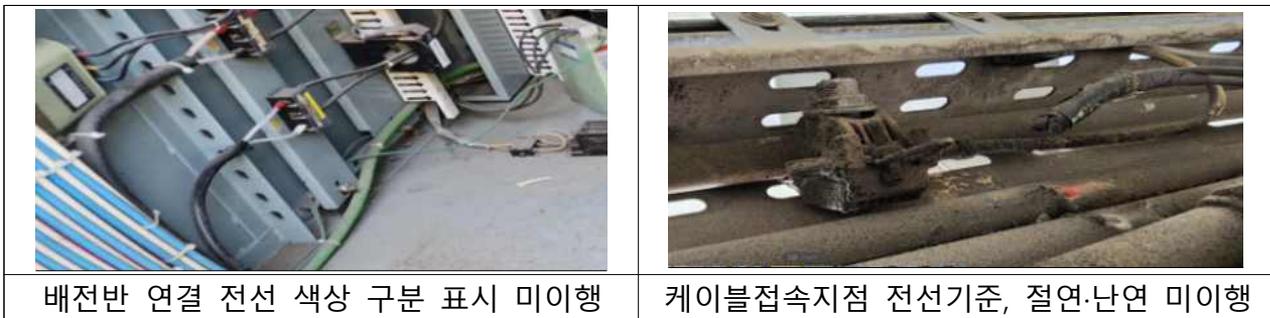
[그림5] "터널 조명선로 케이블 전선기준(색상기준) 미이행"

○ 그런데 케이블 전선 색상 구분 표시 등에 대한 점검결과, 전력공급을 위한 케이블의 색상이 [그림5]와 같이 구분 표시되지 않아 향후 정비과정에서 잘못 연결하는 경우 조명등보다 과잉전압이 발생하여 케이블 발열 및 조명등 파손 등을 초래할 수 있고, 케이블 색상 미확인으로 전선 3선 중 1선에 많은 조명등 연결로 과부하가 발생할 우려²⁷⁾가 있음을 확인하였다.

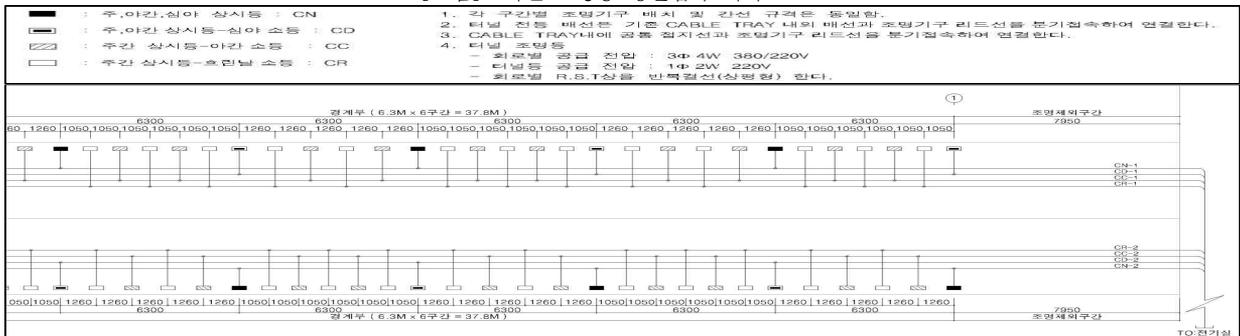
[그림] "터널 조명등 병렬접속 예시"

27) '병렬접속'은 두 개 이상의 선도체 또는 PEN도체를 계통에 병렬로 접속하는 경우 병렬도체 사이에 부하전류가 균등하게 배분될 수 있도록 조치를 취한다고 되어 있음(한국전기설비규정 232.3.2)

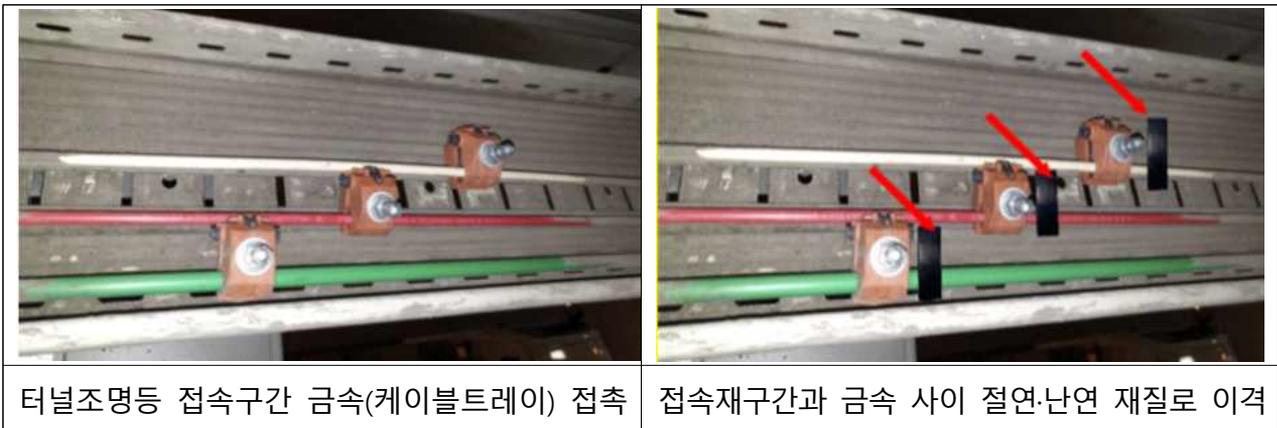
[그림6] “터널 조명등 접속구간 금속 상호 접촉방지 예시”

- 「한국전기설비규정」 232.3.6 '화재의 확산을 최소화하기 위한 배선설비의 선정과 공사'에 따르면 배선설비는 일반 성능과 화재에 대한 안전성을 저해하지 않도록 설치하여야 하고, 같은 규정 232.4.5 '부식 또는 오염 물질의 존재'에 따르면 ① 물을 포함한 부식 또는 오염 물질로 인해 부식이나 열화의 우려가 있는 경우 배선설비의 해당 부분은 이들 물질에 견딜 수 있는 재료로 보호하여야 한다고 되어 있고 ② 상호 접촉에 의한 영향을 피할 수 있는 특별 조치가 마련되지 않았다면 전해작용이 일어날 우려가 있는 서로 다른 금속은 상호 접촉하지 않도록 배치하여야 하며, ③ 상호 작용으로 인해 또는 개별적으로 열화 또는 위험한 상태가 될 우려가 있는 재료는 상호 접속시키지 않도록 배치하여야 한다고 되어 있다.²⁸⁾([그림6] 참조)

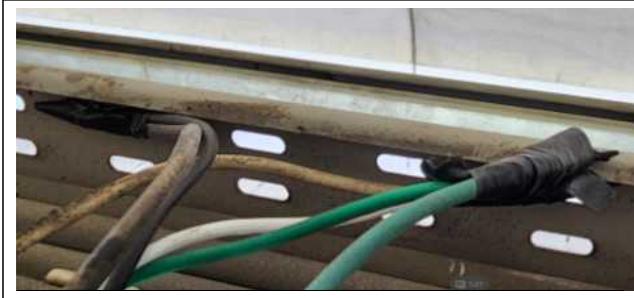
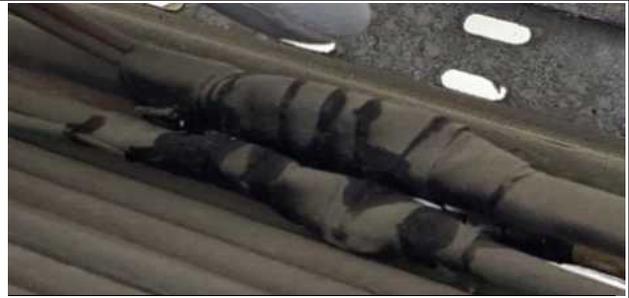
[그림7] “터널 조명등 접속구간 상호 금속접촉”

- 그런데 조명등 접속구간 등 점검결과, 터널조명 접속지점은 다른 금속과 상호 접촉에 의한 피해가 발생하지 않도록 배치하여야 하는데도 [그림7]과 같이 터널 조명등 접속부가 트레이 금속부에 접촉하여 배치되어 있어 접속지점 전기설비의 부식 발생이 확인되었다.

케이블 접속구간과 금속(트레이) 접촉

케이블 접속구간 상호 접촉

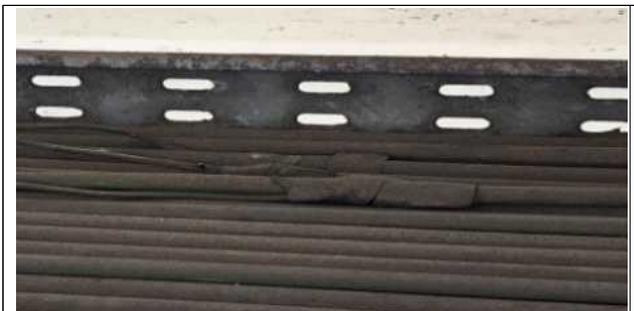
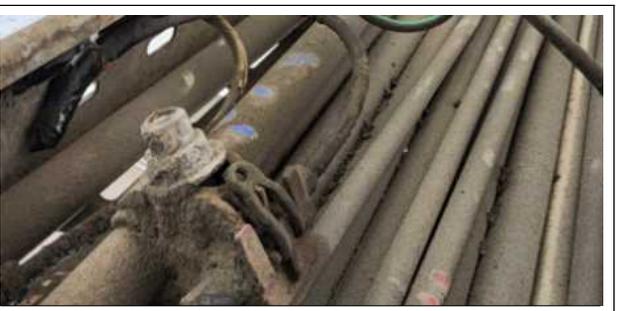
[그림8] "터널 조명케이블 청소 등 미이행 현황"

- 「도로안전시설 설치 및 관리 지침(조명시설 편)」 6.2.2 '광원·조명기구'에 따르면 유지 보수시 기구 등을 물로 씻을 때에는 물막음 구조로 설치하며 배선 및 배관은 전기설비기술기준을 준용한다고 되어 있으며, 같은 지침 7.3 '청소 및 광원의 교체'에 따르면 점검에서 조명시설의 손상, 오염 등이 발견되었을 경우에는 보수 및 청소를 실시하여 조명시설의 기능이 충분히 발휘될 수 있도록 조치한다고 되어 있다.
- 그런데 조명시설 관리상태 등 점검결과, [그림8]과 같이 터널 조명케이블을 청소하지 않아 먼지 등에 오염된 상태로 노출되어 오염물질이 화재를 가중시킬 위험이 있음이 확인되었다.

케이블트레이 청소 미이행

케이블 접속재 부식 및 오염물질 부착

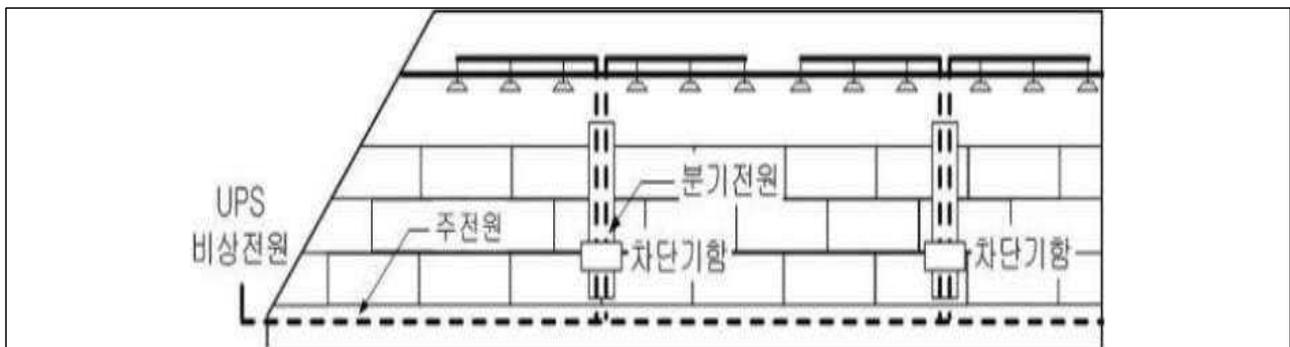
[그림9] "비상조명등 설치 개념도"

- 「도로터널 방재·환기시설 설치 및 관리지침」 5.1 비상조명등에 따르면 비상조명등의 화재안전(성능, 기술) 기준을 준용한다고 되어 있고, 전원공급은 내화, 난연 전선 또는 동급 이상을 사용하여야 하며 노축간선 구간은 트레이 내 배선 또는 내화, 난연전선을 선심으로 한 금속관 배선, 가요성 금속피 케이블을 사용해야 한다고 되어 있고,
- 무정전전원설비에 의한 비상조명등의 전원공급선로는 공동구 및 벽체매입 배관방식으로 설치하고 피난연결통로의 설치간격을 2개의 구역으로 나누어 구역별 분기차단기를 설치하여 화재 등 사고로 천정부지 전원 공급선이 단락, 지락되는 경우에 해당구역의 차단되어 사고구역 이외의 선로는 정상적으로 전원이 공급되도록 [그림9]와 같이 전원공급선로를 구성하도록 되어 있으며,

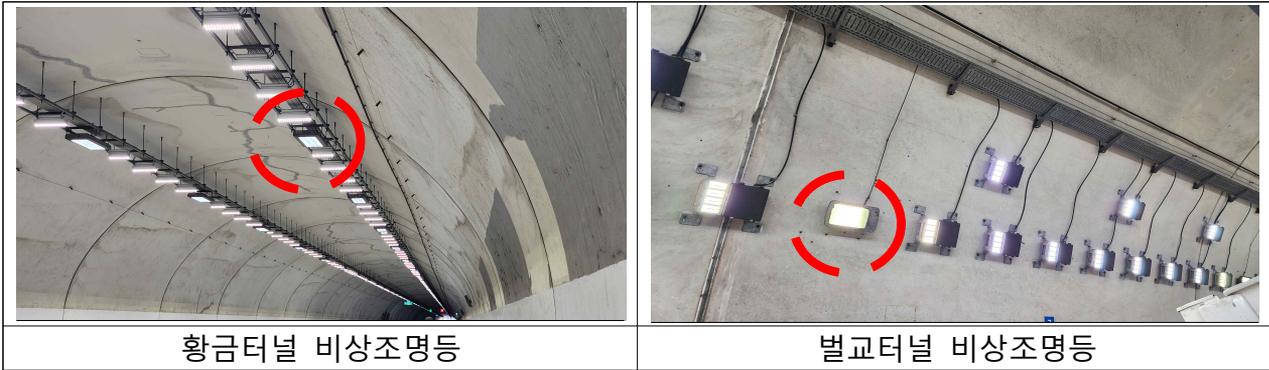
[그림10] “부적정한 터널 비상조명등 전원공급선로”

- 부칙 제2조에 따르면 본 예규 발령 전에 이미 운영(본 예규 이전에 건설되어 공용) 중인 터널은 본 예규의 시행일로부터 4년 이내의 유예기간을 두고 단계적인 대책수립을 통해 개선하여야 한다고 되어 있다.
- 그런데 비상조명등 전원공급 선로 등 점검결과, 비상조명등 전원공급선로는 공동구 및 벽체매입 배관방식으로 설치하고 전원공급선로를 구성하도록 되어 있는데도 [그림10]과 같이 일반조명등과 함께 전원공급선로를 구성하고 있는 것으로 확인되었다.
