# 감 사 보 고 서

－ 민자고속도로 안전관리실태 －

2021. 7.

감 사 원

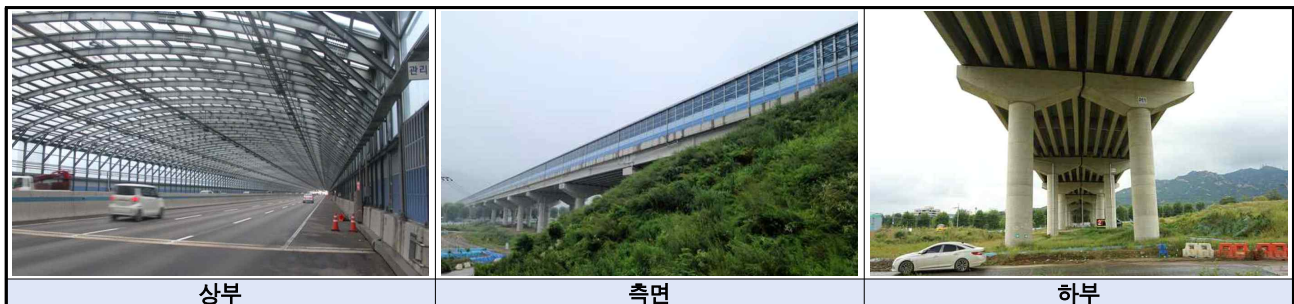
[사진 2] ○○교 설치 전경

ㄱ고속도로 노선 중 경기도 ♡시 일원에 시공된 ○○교는 [사진 2] 및 [그림 14]와 같이 연장 530m, 폭 31.84m(왕복 6차로)의 1종 교량으로서, 상·하행(○ 방향, □ 방향) 교량이 바닥판 사이에 20mm의 간격(종방향 조인트)을 두고 분리되어 시공되었고, 교각(橋脚, Pier, 높이 17~26m)은 한쪽 방향에 12개씩, 양방향에 총 24개가 시공되었다.

○○교는 2017년 6월까지 교각, 거더, 바닥판 공사 등이 완료된 후 2017년 7월부터 8월 중순까지 [그림 15]와 같이 양방향 편측(방호벽 상단)에 지지하는 형태로 교량 전체 구간의 상부에 아치 형태의 양방향 일체형 방음터널(이하 “방음터널”이라 한다)이 설치되었는데, 설치 이후 방음터널 자중으로 인하여 교량의 양방향 편측에 수직·수평력과 모멘트하중이 작용함으로써 교각이 외측으로 기울어지고 종조인트 이격량이 증가하는 등 횡방향 변위가 발생하였다.
