국토부 중앙지하사고조사위,

8.3일 양양군 지반침하 사고 조사 결과 발표

- 건설현장 시공 부실이 원인 ... 지하안전 강화방안 등 함께 발표 -

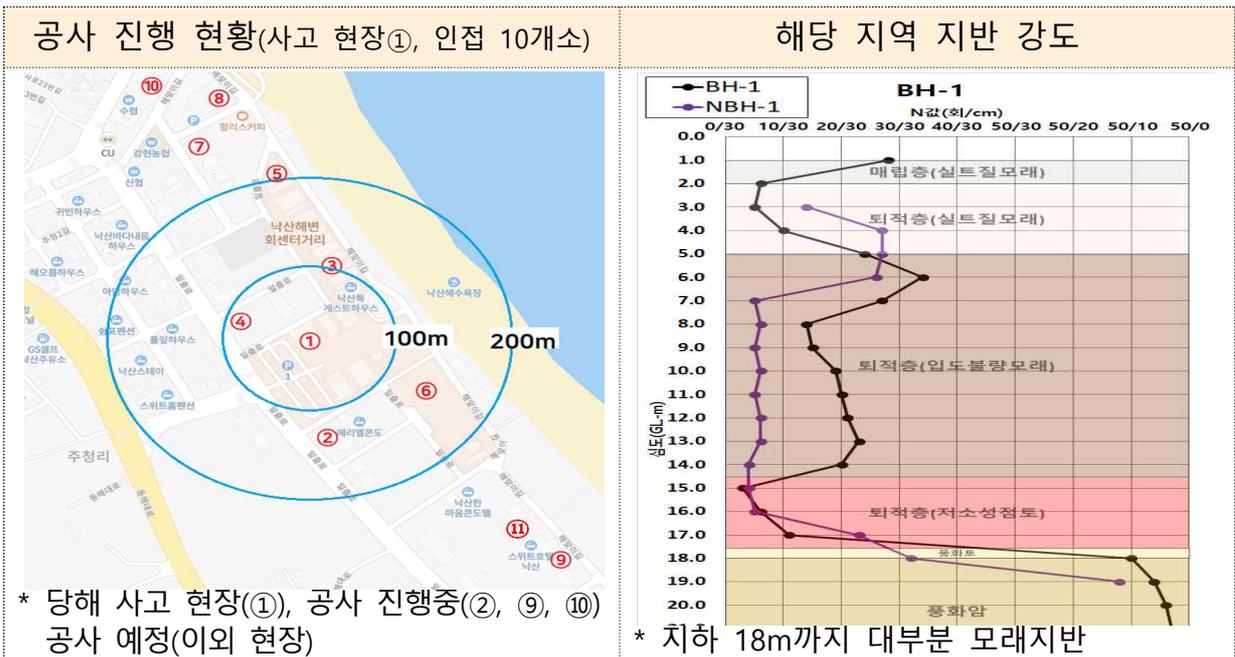
※ 양양 낙산해수욕장 인근 공사(지하 10m↑ 굴착) 현황 및 해당 지역 지반 강도

- 이에 따라, 국토부는 인·허가청인 양양군을 통해 인근 지하개발 공사의 시공사 등이 설계 도면과 지하안전평가서 등을 면밀하게 재검토하고, 흙막이벽·차수 공법의 취약 사항을 보완토록 하는 한편, 사조위에서 제안한 안전 확보 방안도 모두 이행토록 조치할 계획이다.

- 아울러, 사고 현장을 포함한 인근 소현장에 대해 올 11월을 시작으로 매 분기마다 원주국토청, 양양군 등 관계기관 합동점검을 진행, 안전 조치 이행 여부를 확인하고 필요한 부분은 보완 조치할 계획이다.
