구리시 땅꺼짐 사고조사 보고서

2020. 12.

중앙지하사고조사위원회 위원장 정*기

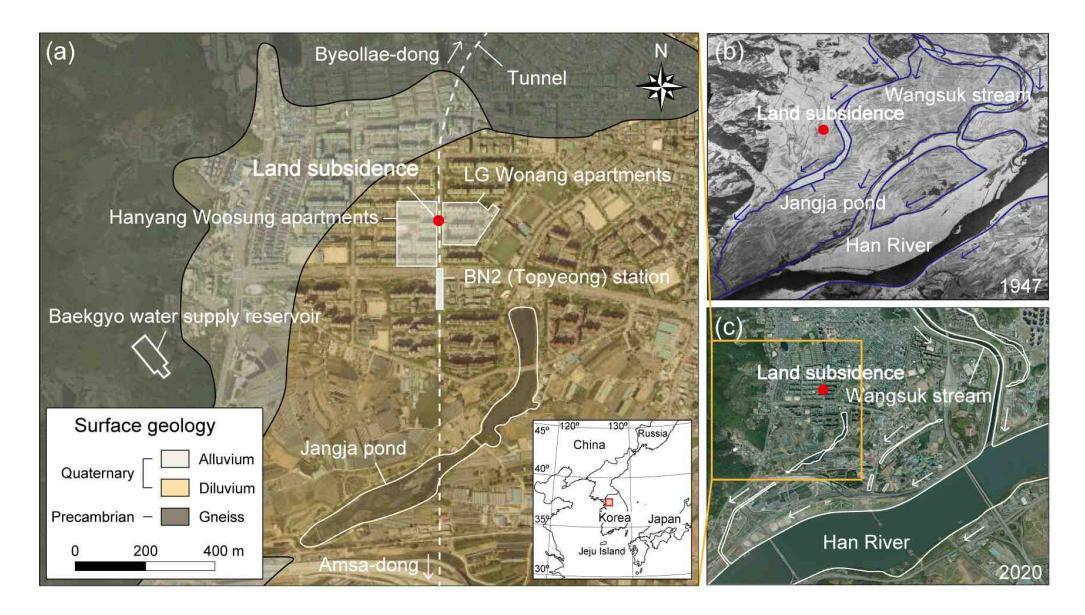
<그림 4.1.1> 땅꺼짐 발생 지점 주변의 지표지질 및 과거 하도

땅꺼짐이 발생한 지점의 지표지질은 제4기(Quaternary) 플라이스토세(홍적세)에 퇴적된 홍적층(Diluvium)이다(그림 4.1.1a). 홍적층은 과거 홍수 시 하천이 범람하게 되면서 주변 지역에 퇴적물이 쌓여 자연제방을 이루는 고결되지 않은 미고결 퇴적층을 의미한다. 일반적으로 미고결 퇴적층은 암석층보다 투수성 및 공극률이 크기 때문에 지하수 유동이 빠르고 물리적 침식에 취약하다.

땅꺼짐 발생 지점은 강(하천)변으로 이곳으로부터 약 0.4~1.2km 거리에 위치한 장자못은 과거 한강과 왕숙천을 잇는 지류의 일부였음을 1947년에 촬영된 위성 사진을 통해 확인하였다(그림 4.1.1b). 이 지역에는 지하에 고하도(古河道)가 분포해 지하수 유동이 활발할 수 있는 조건이다. 한편 2020년 8월 13일에 4km821.35 지점에서 터널 굴착 중 150ℓ/min의 지하수 유출량이 발생하였다. 또한 9월 17일 현장조사 시 터널 내부에서 다량의 유출수가 발생됨을 확인하였다. 이는 지하수 유동이 원활한 고하도에 인접했기 때문에 상대적으로 많은 양의 지하수가 유출된 것으로 사료된다.

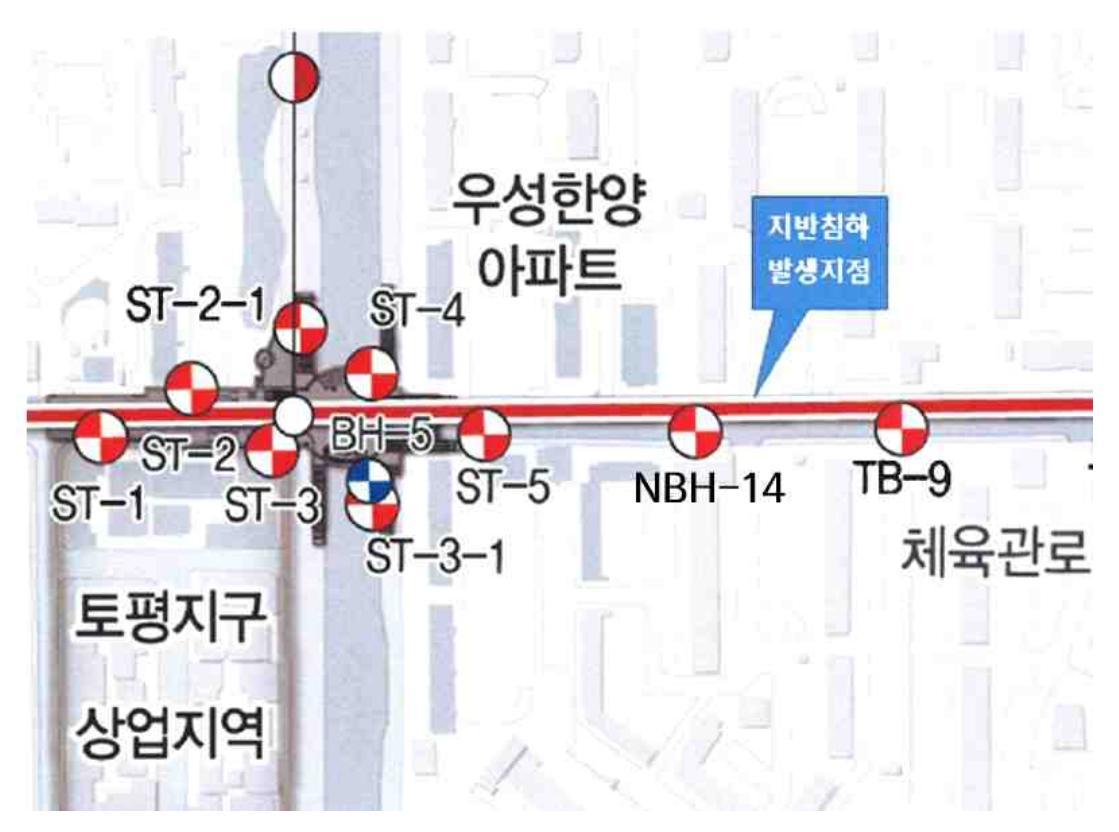
<그림 4.2.1> 땅꺼짐 발생 지역 부근의 시추조사 위치도

그림 4.2.1은 별내선 건설 시 수행된 땅꺼짐 발생 지역 인근(STA. 4km 550 ~ 5km 000)의 시추조사 위치를 보여준다. 땅꺼짐 지점 인근의 BN2정거장을 중심으로 11곳에서 시추조사가 이루어졌으며, 이중에 타사에서 조사한 NBH-14는 땅꺼짐 위치로부터 10m 이내에 근접해 위치하고, TB-9와 ST-5가 땅꺼짐 지역 중심으로 대척점에 대략 67.55m와 110.75m 이격되어 있다.

NBH-14를 제외하고 예측하는 경우(그림 4.2.2)에는 터널 상부에 4m 이상의 연암층이 분포하는 것으로 추정되며, 따라서 실시설계 시에는 땅꺼짐 발생 구역의 위험성을 예측하기 어려울 수 있다. 그러나, 근접한 NBH-14의 시추 조사 결과를 반영할 경우(그림 4.2.3), 땅꺼짐 영역의 터널 상부는 보통암층과 연암층이 2m 이내로 분포하고, 그 상부에 바로 풍화암층이 존재하는 것으로 추정할 수 있으며, 따라서 터널 상부 지반의 취약성을 예상할 수 있다. 즉, 주변에 비하여 땅꺼짐 발생 구역의 연암, 보통암층이 매우 얕게 분포하는, 위치에 따른 지층의 변동성이 나타난다. 그러나 시공사에서 제시한 설계자료에 근거할 때, 실시설계(2016.04) 이후 제2회 설계변경(2018.12) 시에는, NBH-14의 자료 정보를 활용한 것으로 판 단되며, 이에 따라 재설계 시에는 사고 구역의 터널 직상부에 근접하여 풍화암층 이 존재하는 것을 예측할 수 있을 것으로 추정된다.

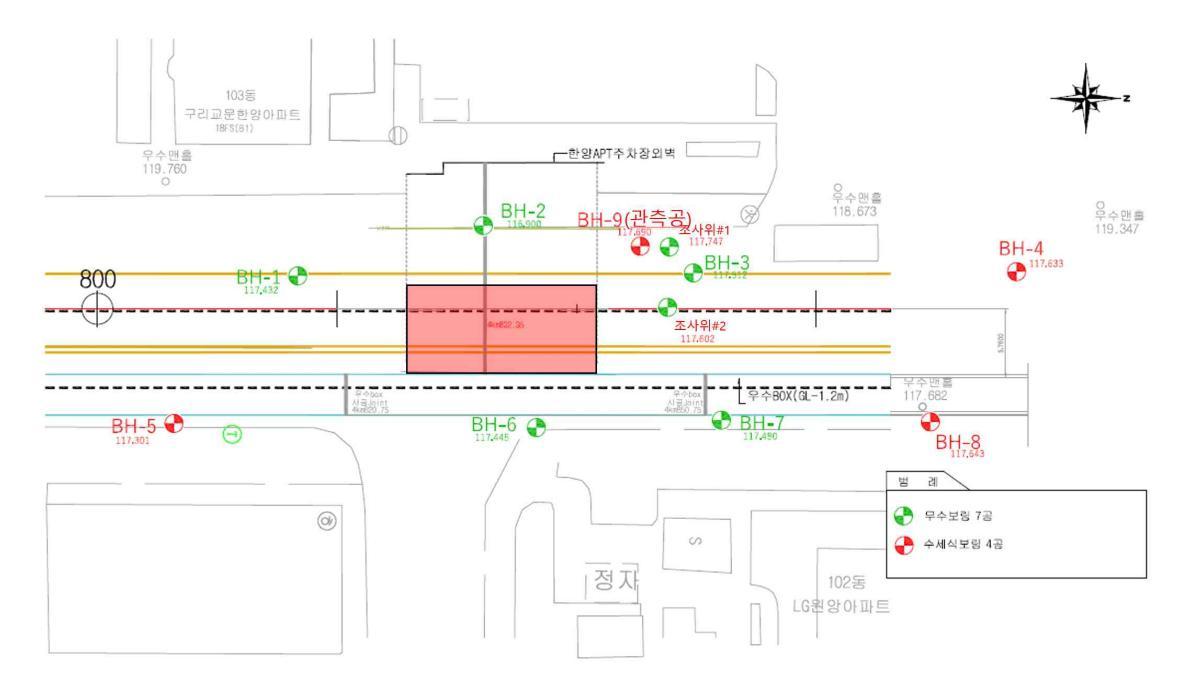
<그림 4.2.5> 땅꺼짐 발생 지역 부근의 추가 시추조사 위치도

땅꺼짐 사고 이후 원인 규명을 위하여 사고 구역 인근에서 조사위원회 주관으로 시추조사를 2공 실시하였으며, 이후 해당 공구 시공사에서 추가로 9공의 시추조사를 실시하였다(그림 4.2.5).

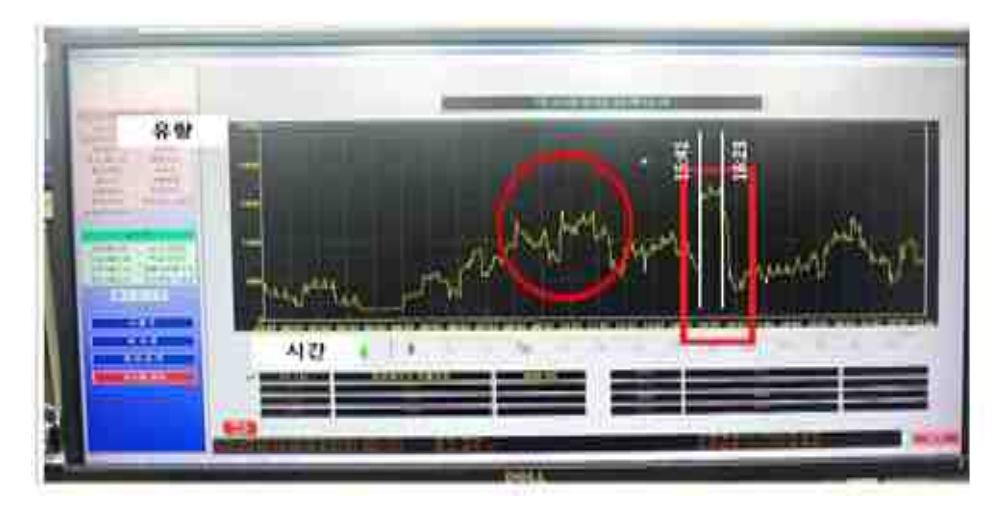
<그림 4.3.13> 백교배수지 유출유량 변화 그래프

다음 그림 4.3.13에서 알 수 있는 바와 같이 백교배수지에서 측정한 1분 간격의 유출량 자료를 살펴보면, 15:42~16:41까지 유출량의 급격한 상승이 발생하였음을 알 수 있다.

백교배수지의 유출량은 15:40:12에도 873.00㎡/hr으로 상승하지 않았으나(그림 4.3.14), 15:41:06에 1,775.25㎡/hr으로 급격히 상승한 것으로 나타났다(그림 4.3.15).

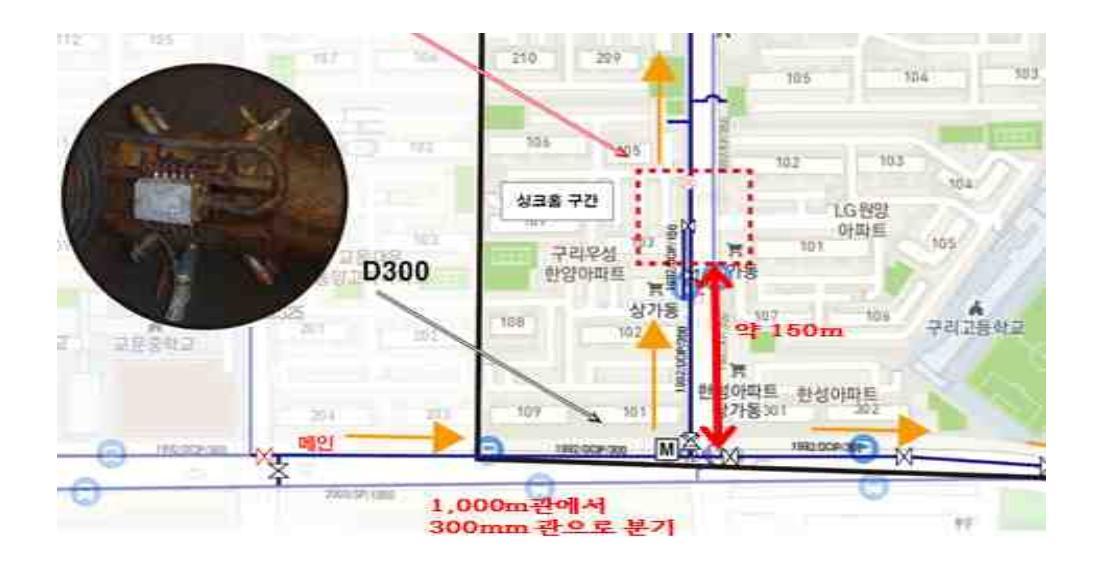
<그림 4.3.16> 유량계 지점 확대 관망도

사고현장에서 가장 근접한 유량계(M)가 위치한 D300관은 메인관인 SP/D1,000 관에서 분기되어 4-1-3블록으로 유입되는 지점에 있다(그림 4.3.16).

땅꺼짐은 유량계(M) 위치에서 약 150m(지도에서 대략 측정) 이격된 D350관 지점에서 발생하였다(그림 4.3.16). 유량계의 순간유량 및 유속은 매시간 10분 단위로 측정되고 있었다(표 4.3.5).

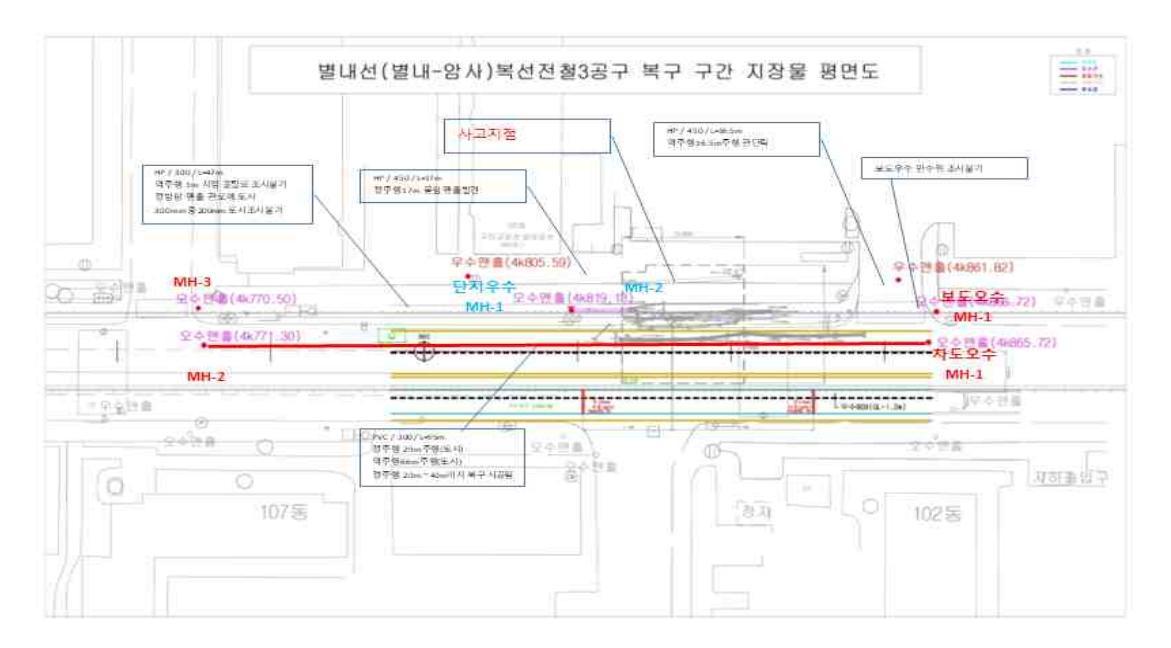
<그림 4.3.19> CCTV촬영 위치도

단지 내 우수관은 이음부 경미한 손상과 연결부 경미한 돌출 등이 조사되었지만 구조적으로 심각한 파손 부위는 없었다.

보도 오수관은 관로 내에 임시장애물이 다소 존재하였지만 구조적으로 심각한 파손 부위는 없었다. 차도 오수관은 미소한 관로 침하, 이음부 손상 및 관로변형 등이 발견되었고 관로 내부에 토사퇴적이 다소 많이 발견되었지만 구조적으로 심각한 파손 부위는 없었다.

사고현장 내 우수관 2개소 및 오수관 2개소에 대해서 CCTV 조사결과 중대결함은 존재하지 않음을 확인하였다.

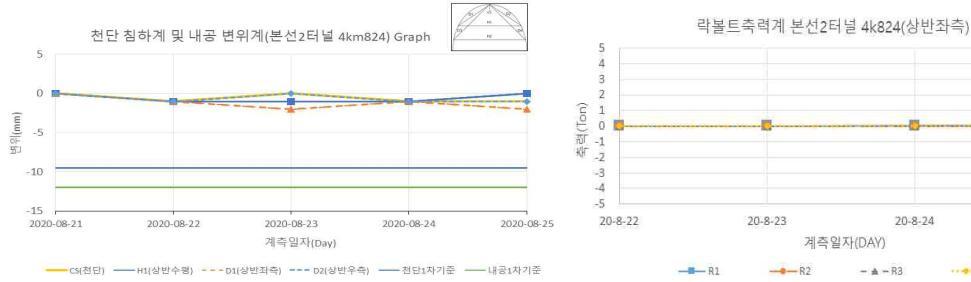
(a) 천단침하 및 내공변위(STA 4Km824)

터널 굴착 중 당 현장에서는 땅꺼짐 구간에서 가장 인접한 구간 STA 4Km824.35에서 측정된 A계측(천단침하 및 내공변위), B계측(록볼트 축력, 숏크리트 응력, 지중변위, 지중침하, 지표침하) 결과 그림 4.4.10과 같이 모두 허용치 이내로 측정된 것으로 나타났다.

현장계측 항목에서 안정성 평가 시 중요한 A계측(천단침하 및 내공변위)은 "1mm"로 미소한 값을 보이고 터널 내 설치된 지보재 록볼트, 숏크리트에 발생 되는 응력을 측정하는 B계측도 허용치 이내인 것으로 측정되었다. 따라서 현장 계측값으로는 터널굴착으로 인한 변형 등이 예측하기 어려운 안정적인 값으로 계측되었다.

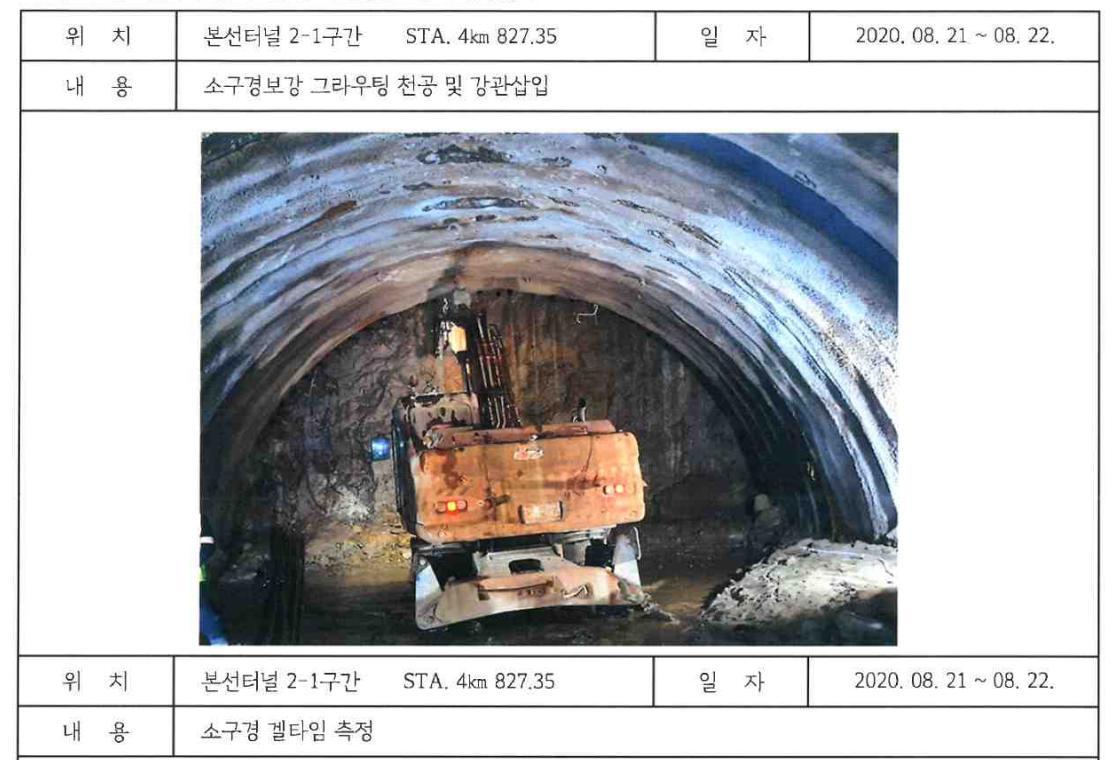
<그림 4.4.12> 소구경 강관다단그라우팅 설치사진 (STA 4Km827.35)

또한, 그림 4.4.13는 당 현장의 땅꺼짐 구간과 인접구간에 적용된 강관다단 그라우팅과 차수그라우팅 보강 적용 현황인데 소구경 강관다단그라우팅을 6m 중첩하여 설치를 한 것으로 되어있다. 그림 4.4.14는 강관다단 그라우트와 차수 그라우트 주입량, 그리고 막장면 유출수 발생량을 각각 표시한 것이다.

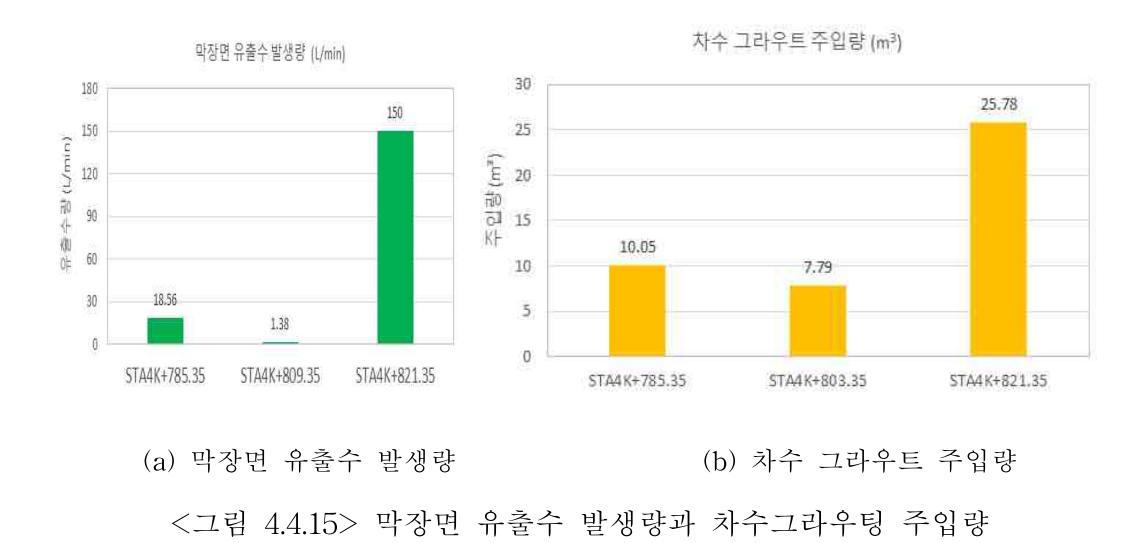
또한, 그림 4.4.15와 같이 땅꺼짐 구간 11m 전방 STA 4km 821.35 막장면에서 150 ℓ/mim의 유출수가 발생하였고 터널 내 유입을 억제하기 위하여 25.78㎡의 차수그라우트가 주입되었다.

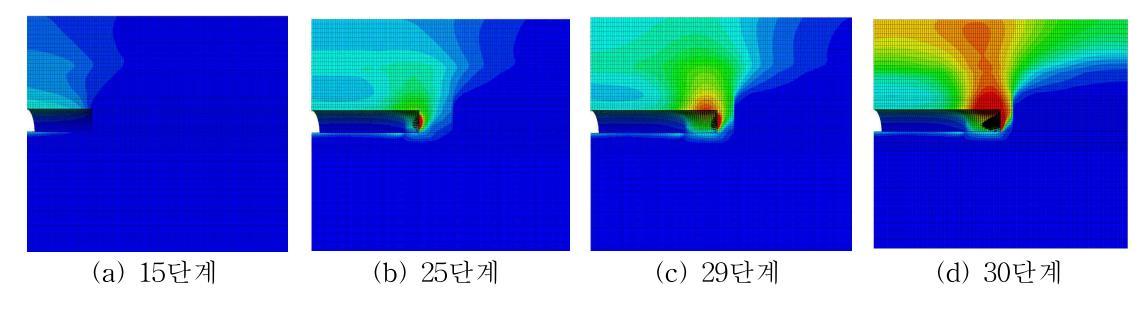
<그림 4.4.22> 해석 결과 변위 발생 양상 비교

이들 변곡점을 전후한 각 구간의 대표적 해석 단계들의 변위발생양상은 그림 4.4.22에서 볼 수 있다. 비교적 양호한 암질의 구간을 통과하는 그림 4.4.22(a)는 천단에서 미미한 크기의 변위가 발생하는 양상을 보이고 있는 반면, 암질 불량 구간에 진입한 그림 4.4.22(b)는 막장 변위와 천단 변위가 크게 증가한 양상을 볼 수 있다. 지하수위 재상승 직전 상태인 그림 4.4.22(c)는 천단 변위의 영향 범위가 터널 상부로 확대되고 있음을 볼 수 있으며 최종 단계인 그림 4.4.22(d)는 터널 천단과 막장 변위의 영향이 지표에까지 미치는 양상을 보여주고 표 4.4.7은 단계별 막장면 최대변위량은 43.67mm까지 증가하였다.
